第六章 損壞調查及修復建議

第一節 損壞調查

6-1.1 原愛國婦人會館古蹟本體損壞調查

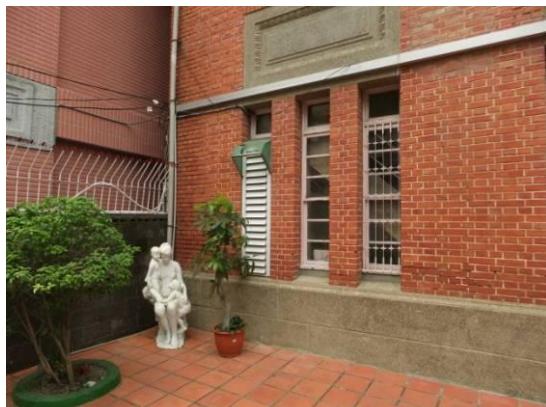
照片 6-1 正立面基座現況

基座係指建築本體四周地表以上至地坪面的部份，目前從外觀觀之，基座構造現況仍佳，未見有傾倒、歪斜、或龜裂、斷裂的狀況發生。目前的損壞以表面裝修材的損壞為主。由照片 6-1~照片 6-4 及表 6-2A~表 6-2B 所示，正面及右側立面之基座洗石子，表面髒汙附著、水漬垂流、局部有細小龜裂紋。背立面中軸線兩側 14 公尺範圍，原表面基座粉刷遭水泥粉刷重新粉刷並上漆，形貌改變，其餘形貌仍存，惟遭漆覆蓋；左側基座則被後期施作水泥粉刷覆蓋，並塗厚漆，是其中原形貌遭到改變影響最大部分，不像其他表面髒污或遭漆覆蓋者，僅需清潔或撥漆處理，遭水泥覆蓋者需敲除依原樣重新洗石子。詳細損壞記錄表（表 6-2A、6-2B）所示。

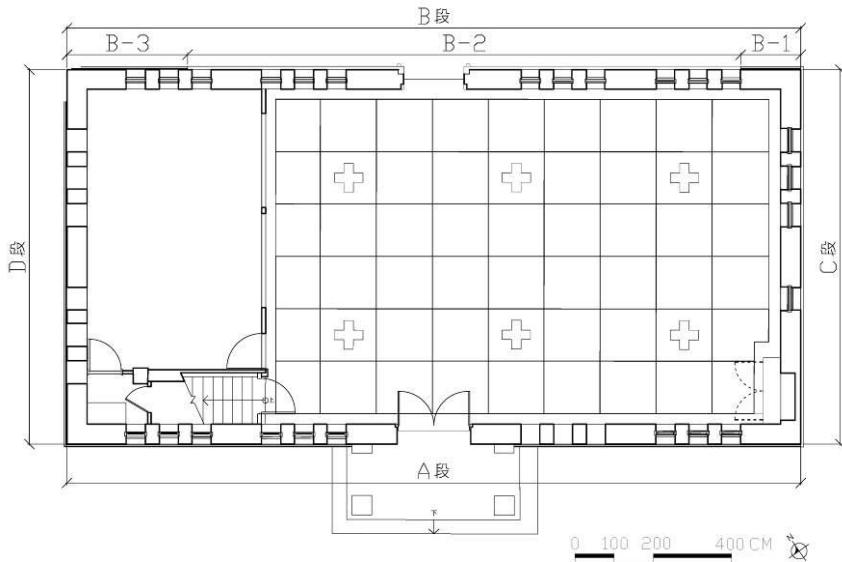
表 6-2A 古蹟本體基座現況損壞調查表

基座方位	區位編號	現況說明	修復建議	照片 編號			
南側基座	A 段	洗石子表面髒汙附著、水漬垂流、細小裂紋、電線垂掛固定	表面清洗	A1 · A3			
北側基座	B 段	基座中央 14 公尺範圍 (B-2)，以水泥粉刷覆蓋，表面上漆。	剔除，依原樣仿作	A4 · A6			
		左右兩側 (B-1、B-3) 基座線腳形式與 A 段相同，表面刷塗厚漆。	脫漆，表面清洗	A7 · A8

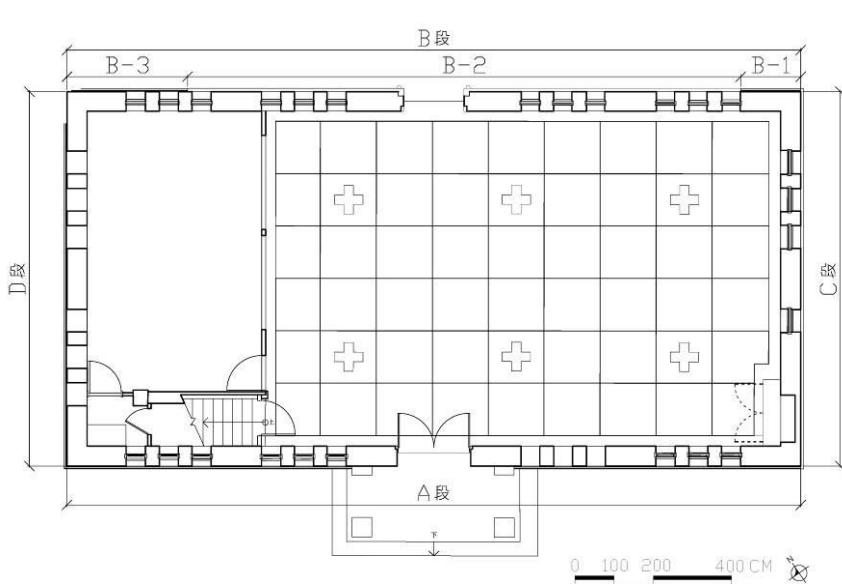
表 6-2B 古蹟本體基座現況損壞調查表

基座方位	區位編號	現況說明	修復建議	照片 編號			
東側基座	C 段	以水泥粉刷覆蓋，表面上漆。	剔除，依原樣仿作	A9 A10			
西側基座	D 段	洗石子表面髒汙附著、水漬垂流、細小裂紋、局部水泥塗補	表面清洗，局部修補	A11 A16

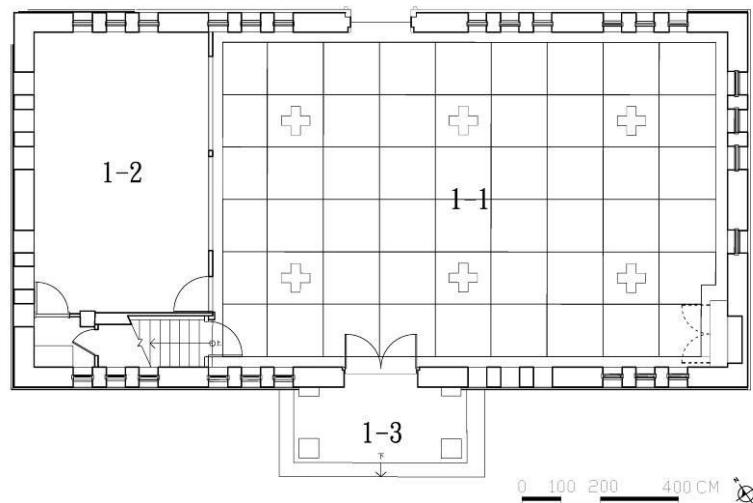
表 6-3A 古蹟本體一樓地坪現況損壞調查表

空間編號	構造材料	現況說明	修復建議	照片編號
1-1	磨石子	磨石子地坪表面汙垢附著、地坪多處龜裂、一處磨石子地坪局部剝落佚失	解體調查，決定修復形式	B1 · B5
1-2	塑膠地磚	良好	解體調查，決定修復形式	B6
1-3	磨石子	磨石子地坪表面汙垢附著、地坪多處細紋產生	表面清潔	B7 · B8
B1		B2		B3
B4				
B5		B6		B7
B8

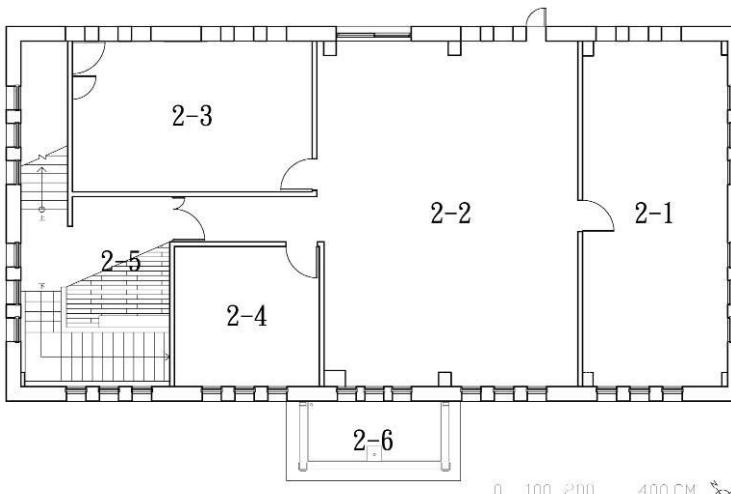
表 6-3B 古蹟本體二樓地坪現況損壞調查表

空間編號	構造材料	現況說明	修復建議	照片 編號			
2-1	塑膠地磚	良好	解體調查，決定修復形式	B9			
2-2	塑膠地磚	良好		B10			
2-3	塑膠地磚	良好		B11			
2-4	塑膠地磚	良好		B12			
2-5	塑膠地磚 、木地板	良好		B13			
2-6	水泥砂漿	表面髒汙黑垢附著、局部破損	依原樣整修	B14

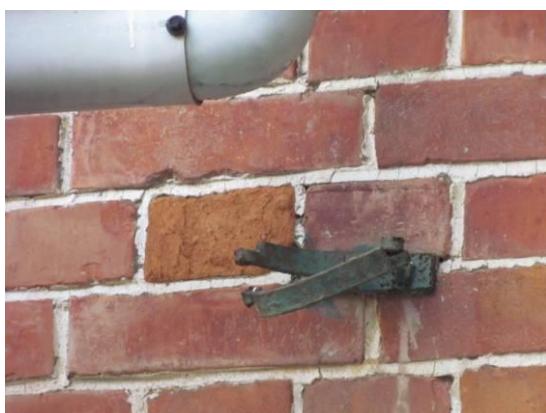
原愛國婦人會館主要為清水磚牆外觀，清水磚外牆面因無粉刷層包覆，且長期受到風吹雨淋日曬、人為破壞及材料老化等作用，導致部分磚面已有風化、缺角、鑿挖等損壞現象產生，而其後針對損壞磚面之修補，亦因選擇色料與原有磚面顏色不同，而影響整體美觀（照片 6-13~照片 6-16）。磚料之間的白灰勾縫，狀況不佳，多數已出現鬆動或脫落。此現象與勾縫材料與磚面連結不佳，加上自然外力作用下的結果，需進行全面性修補（照片 6-17）。

照片 6-13 紅磚風化及缺角損壞

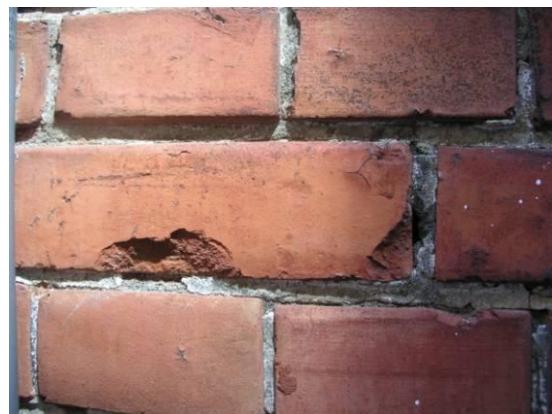
照片 6-16 磚面破損

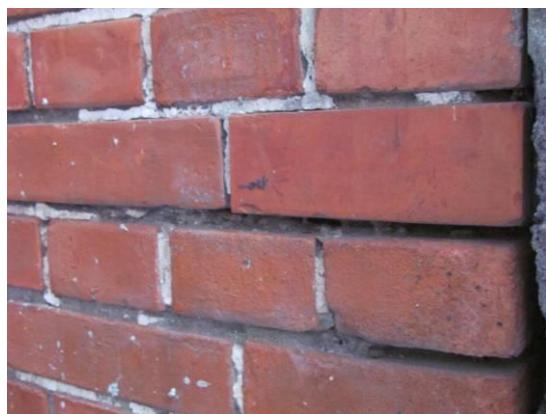
照片 6-17 灰縫脫落佚失

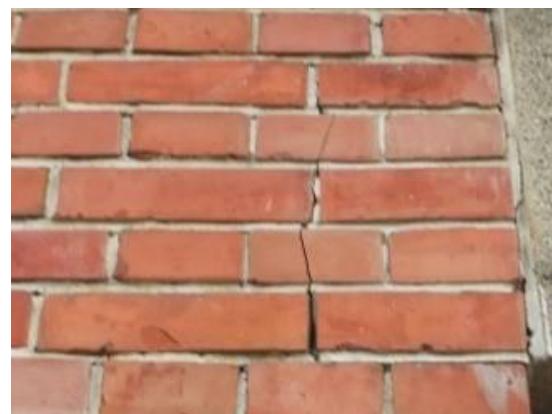
磚牆構體有兩處明顯地開裂，一為正面中央左側二樓窗上緣之磚面，有局部紅磚斷裂現象（圖 6-4、照片 6-18）。此損壞的產生，由於發生點恰位於增建夾層之樓板位置，應與地震來夾層樓板對磚面的作用有關；二為右側立面檐口至二樓樓板間之垂直裂縫，其最寬開裂處約有 2 公分，此位置距角隅不遠，或許是地震加上增建夾層所造成的破壞（圖 6-5）（照片 6-19、照片 6-20）。二者均與夾層增建有關，因此未來修復時，應將夾層拆除。外牆詳細損壞記錄表（表 6-4A~6-4G）所示。

照片 6-18 正立面中央紅磚斷裂

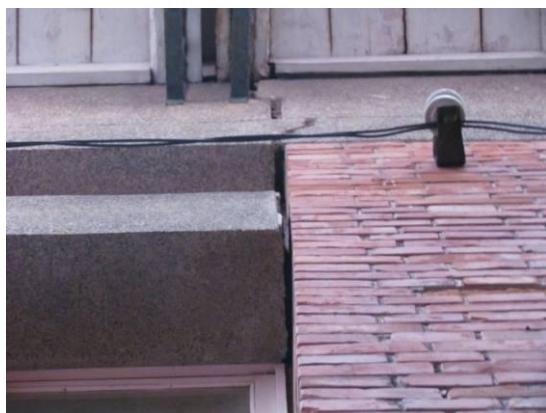
照片 6-19 右側立面中央前端長窗周邊
牆體垂直開裂嚴重

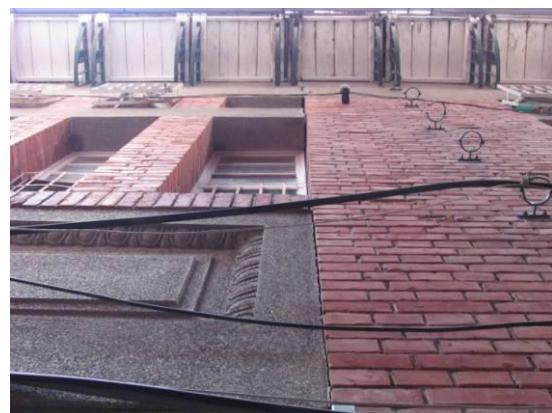
照片 6-20 右側立面由檐口延伸至一
、二樓交界處有垂直開裂

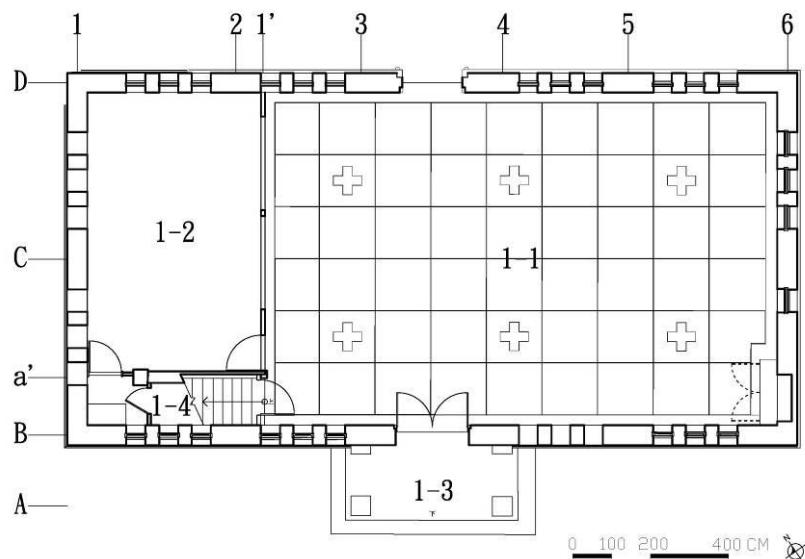
表 6-4A 古蹟本體一樓外牆現況損壞調查表

牆體編號	牆體材料	現況說明	修復建議	照片 編號
3~4-A	混凝土	牆體狀況尚良好	脫漆，清洗。	C1 · C2
1~6-B	紅磚	灰縫局部老化佚失及黑垢附著、植栽附著（1處）、局部紅磚表面缺角風化壞損、牆體整體狀況尚良好	磚體修補，重新勾縫。	C3 · C8
				C1 C2 C3 C4
				C5 C6 C7 C8

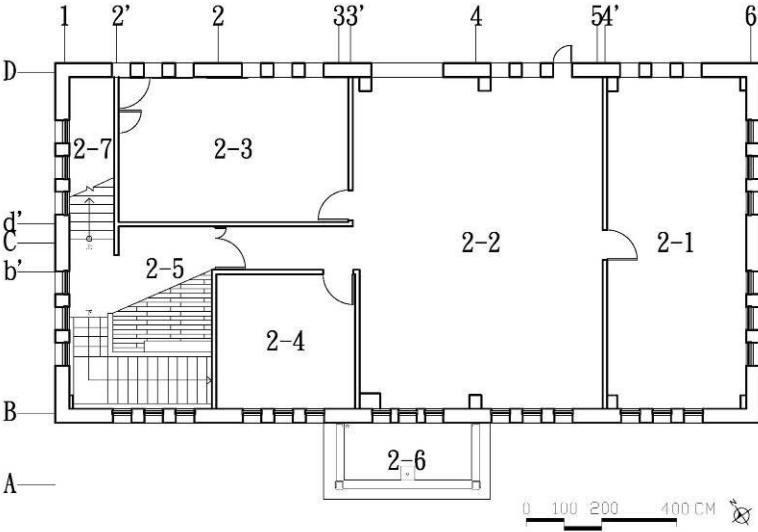
表 6-4C 古蹟本體二樓外牆現況損壞調查表

牆體編號	牆體材料	現況說明	修復建議	照片 編號
3~4-A	紅磚	牆體狀況尚良好	脫漆，清洗	C17 · C19
1~6-B	紅磚	局部灰縫老化佚失、局部紅磚表面缺角壞損、紅磚破裂（1處）、牆體狀況尚良好	磚體修補，重新勾縫。	C20 · C24

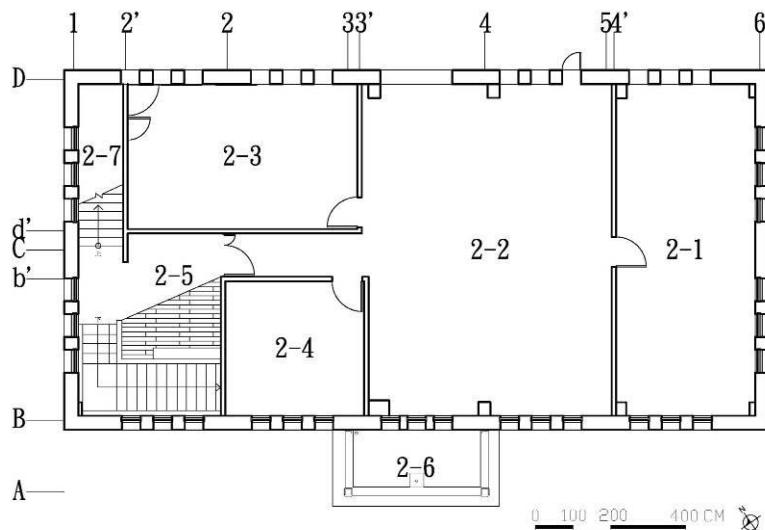
表 6-4D 古蹟本體二樓外牆現況損壞調查表

牆體編號	牆體材料	現況說明	修復建議	照片 編號
1~6-D	紅磚	局部灰縫老化佚失、局部紅磚表面缺角壞損、多處缺磚、牆體狀況尚良好	磚體修補，重新勾縫。	C25 · C29
B~D-6	紅磚	局部灰縫老化佚失、局部紅磚表面缺角壞損多處紅磚嚴重破裂、牆體仿磚處理（1 處）、牆體狀況尚良好	磚體修補，重新勾縫。	C30 · C35
				C25 C26 C27 C28
				C29 C30 C31 C32

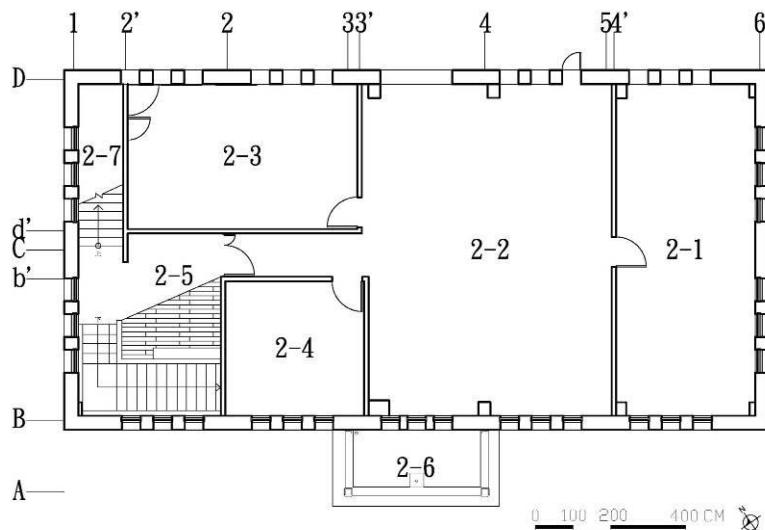
表 6-4E 古蹟本體二樓外牆現況損壞調查表

牆體編號	牆體材料	現況說明	修復建議	照片 編號
B~D-6	紅磚	局部灰縫老化佚失、局部紅磚表面缺角壞損、多處紅磚嚴重破裂、牆體仿磚處理（1 處）、牆體狀況尚良好	磚體修補，重新勾縫。	C30 · C35
B~D-1	紅磚	局部灰縫老化佚失、局部紅磚表面缺角壞損、牆體由增建夾層至二樓開脫最寬處約 2cm（照片 C40）、牆體狀況尚良好	磚體修補，重新勾縫。	C30 · C32
				C33 C34 C35 C36
				C37 C38 C39 C40

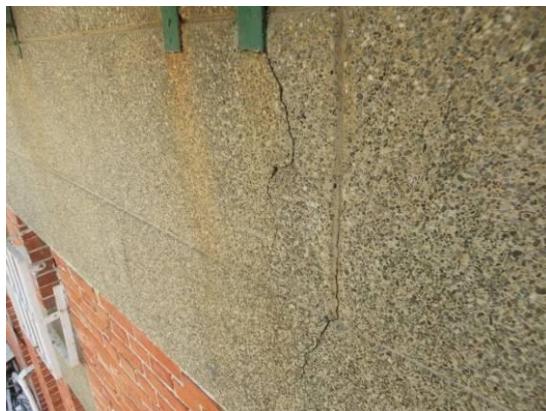
外牆紅磚損壞主要為磚面風化及髒汙水漬附著，洗石子粉刷有表面水漬、鏽水垂流及髒汙附著，頂部檐口下方有龜裂及與牆體剝離現象（照片 6-35、照片 6-36）。室內粉刷目前狀況良好，僅樓梯間磨石子壁面有龜裂之現象。表面粉刷詳細損壞記錄表（表 6-5A~6-5J）所示。

照片 6-35 外牆洗石子粉刷龜裂

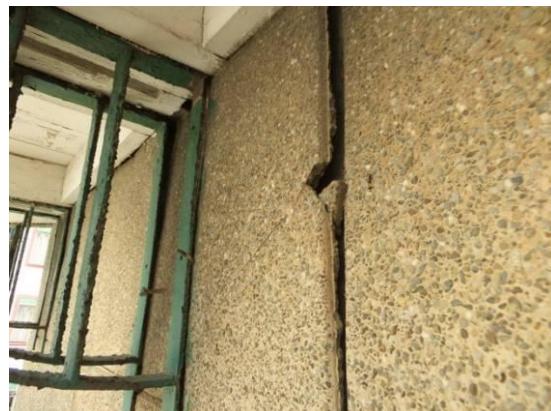
照片 6-36 洗石子與牆體剝離

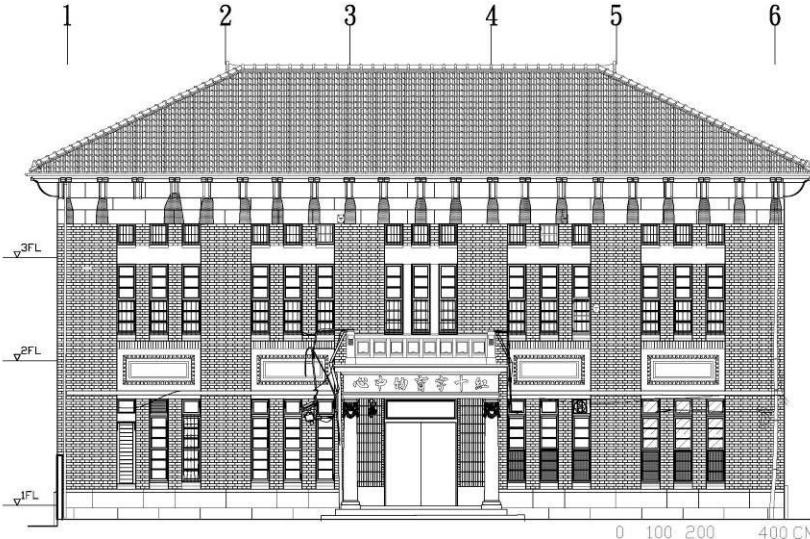
表 6-5A 古蹟本體正立面外部粉刷現況損壞調查表

樓層	牆面 材料	現況說明	修復建議	照片 編號			
1 樓	洗石子、水泥粉 刷上漆	入口門廊表面上漆、洗石子 表面髒垢汙垢附著	脫漆，清洗	D1 · D4			
2 樓	洗石子	洗石子表面髒垢汙垢附著	表面清洗	D5 · D6			
3 樓	洗石子	洗石子表面髒垢汙漬附著、 水漬垂流、龜裂	表面清洗、局 部修補	D7 · D8

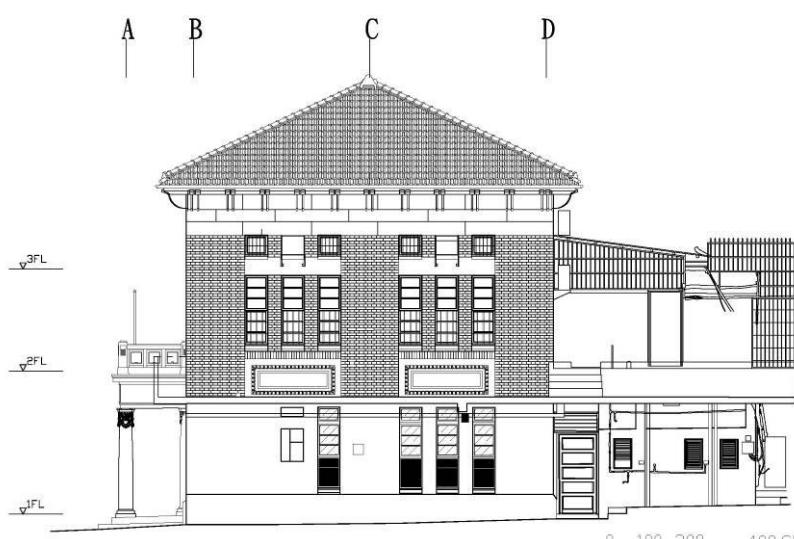
表 6-5C 古蹟本體左側立面外部粉刷現況損壞調查表

樓層	牆面 材料	現況說明	修復建議	照片 編號
1 樓	水泥粉刷上漆	B-D 段牆面為水泥粉刷上漆，現況良好。	剃除	D17 D18
2 樓	洗石子	洗石子表面髒垢汙漬附著	表面清洗	D19 D21
3 樓	洗石子	洗石子表面髒垢汙漬附著、水漬垂流、龜裂	表面清洗、局部修補	D22 D24

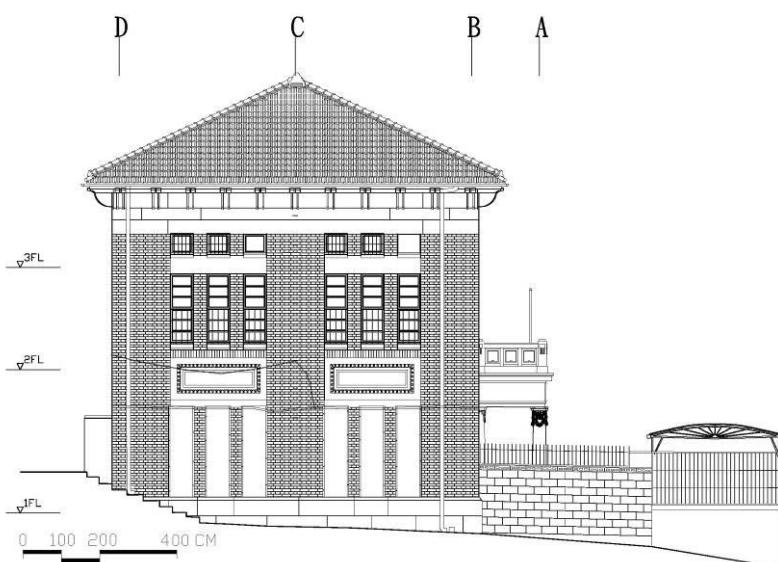
表 6-5D 古蹟本體右側立面外部粉刷現況損壞調查表

樓層	牆面 材料	現況說明	修復建議	照片 編號
1 樓	洗石子	洗石子表面髒垢汙漬附著、 龜裂	表面清洗、局部修補	D25 · D27
2 樓	洗石子	洗石子表面髒垢汙漬附著	表面清洗	D28 · D30
3 樓	洗石子	洗石子表面髒垢汙漬附著、 水漬垂流、龜裂	表面清洗、局部修補	D31 · D32

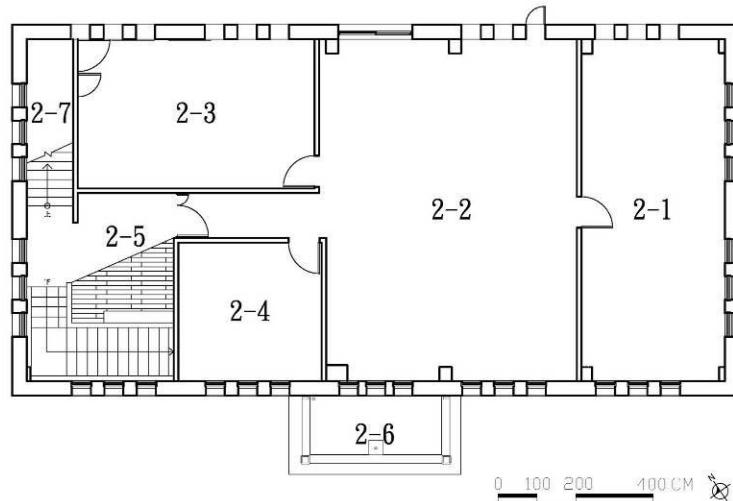
表 6-6F 古蹟本體二樓內部粉刷現況損壞調查表

空間編號	牆體方位	牆面材料	現況說明	修復建議	照片編號		
2-5	東面牆	水泥漆塗刷	現況良好	同上	E61		
	西面牆	水泥粉刷上漆、磨石子	洗石子 1 處龜裂、水泥粉刷現況良好		E62		
2-6	北面牆	洗石子	洗石子表面髒垢汙漬附著、洗石子 1 處龜裂	清洗修補	E63		
	南面牆	洗石子局部上漆	洗石子表面髒垢漆漬附著		E64		
	東面牆	洗石子局部上漆	洗石子表面髒垢漆漬附著		E65		
	西面牆	洗石子局部上漆	洗石子表面髒垢漆漬附著		E66		
2-7	北面牆	水泥粉刷上漆	現況良好	同 2-5	E67		
	西面牆	水泥粉刷上漆	現況良好		E68		
				E61	E62	E63	E64
				E65	E66	E67	E68

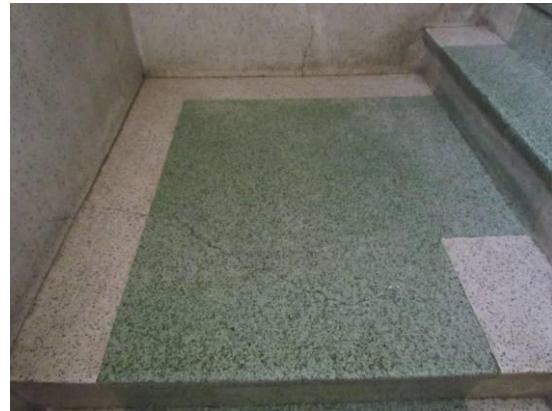
照片 6-42 表面磨石子龜裂及髒汙附著

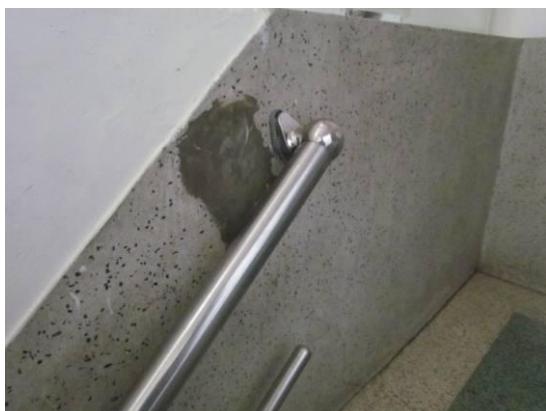
照片 6-43 牆面水泥塗補

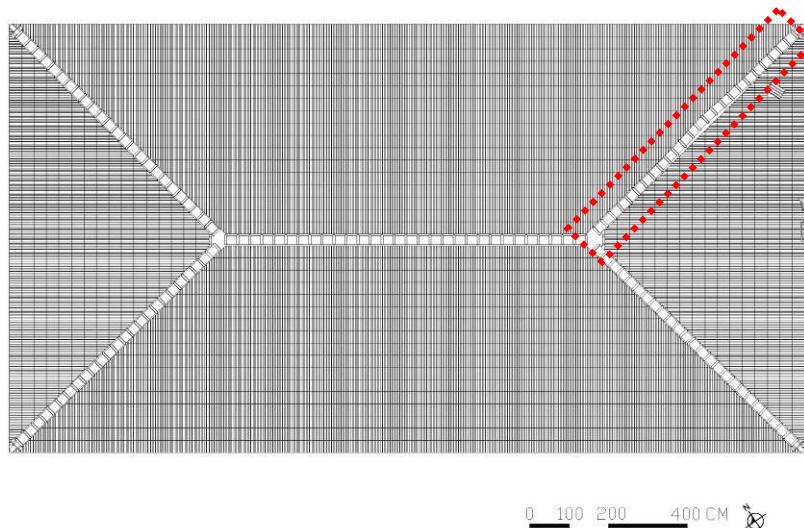
圖 6-16 垂脊位移變形位置（虛線框選處）

原愛國婦人會館之現況屋面瓦係民國 76 年（1987）所更換之水泥瓦，其年代已久，且缺乏日常檢修，造成現況有以下三種損壞情形：一為屋脊歪斜變形，主要發生在屋面東北側垂脊，產生原因为黏著材老化，因風力及地震力而變形（圖 6-16）（照片 6-47）。二為瓦片脫落，主要在中脊壓帶瓦處，現況中脊中段有一處壓帶瓦脫落，損壞原因肇因於固定冠瓦及壓帶瓦之黏著材老化，且瓦作間未綁緊結線（銅線）固定有關（圖 6-17、圖 6-18）（照片 6-48、照片 6-49）。三為屋瓦破損與髒汙，屋瓦因受風吹日曬雨淋，導致材料老化破裂及黑漬髒垢之附著（照片 6-50、照片 6-51）。另外，現況有鬼瓦損壞，以水泥修補之做法，影響外貌（照片 6-52）。

補強考量者：一為屋架垂脊下方斜樑，由於屋架在此處變形量大，加上其下方又無束（短柱）架在飛樑上協助支撐，將影響屋面垂脊之穩定，由現貌來看，屋面垂脊的變形恐與此有關，因此此部分須於設計時加入補強處理。二為外牆清水磚頂圈樑的補強，此為經過結構安全分析後所提出者。在配合現況條件與古蹟本體文化資產價值之綜合考量下，未來將夾層取消後，二樓磚牆對面外力的抵抗不足，在第五章第六節中已提出於在牆頂端磚牆內側四周添加一圈鋼板或槽鋼，並以化學錨栓固定之，取代一般以 RC 圈樑補強作法建議，可作為修復設計的參考。三為古蹟本體西側的基礎，由於西側牆面有較嚴重的開裂損壞，追究其因與後期牆角水溝施作破壞原有基礎，產生不均勻沉陷有關。配合設計階段局部開挖調查，依狀況決定西側牆面基礎需進行之地質改良與基礎補強等相關處理手法。

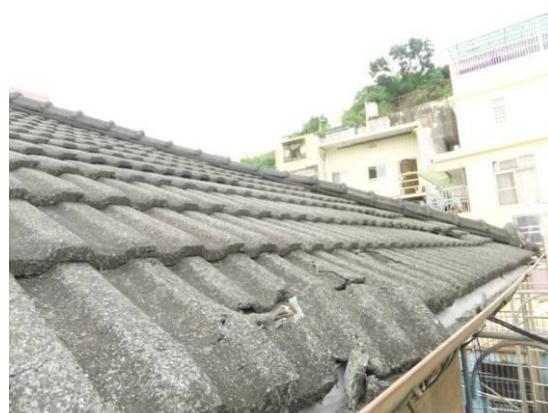
照片 6-50 屋瓦老化破裂、髒垢附著

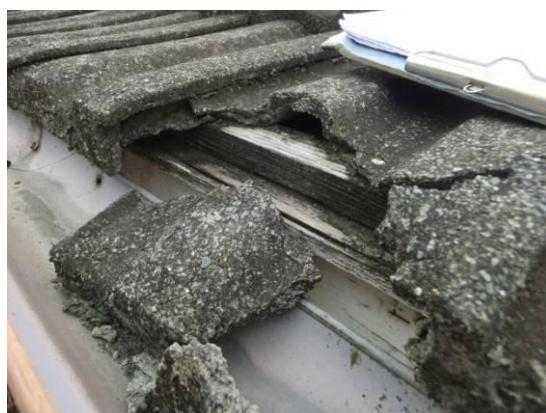
照片 6-51 屋瓦老化破裂

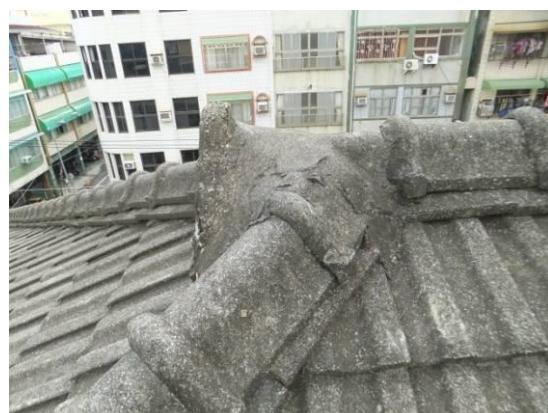
照片 6-52 鬼瓦損壞以水泥修補

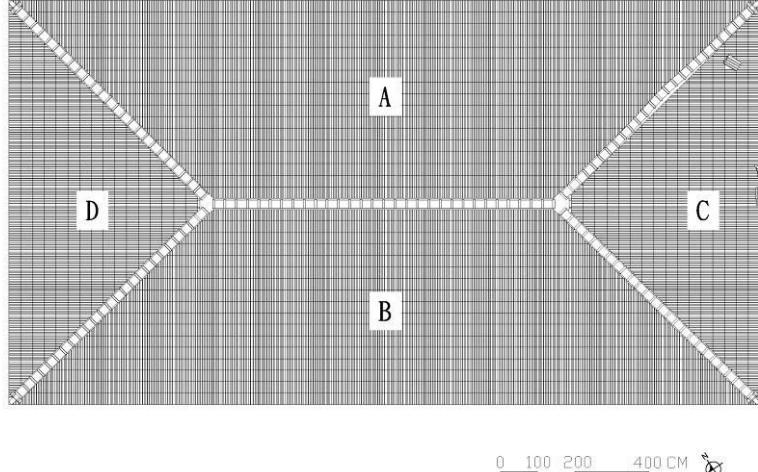
表 6-9A 古蹟本體屋頂現況損壞調查表

屋面編號	現況說明	修復建議	照片 編號
A	屋面瓦老化、表面汙垢黑漬附著		F1 F2
B	屋面瓦老化、表面汙垢黑漬附著	經審查會討論，決 定修復形貌。	F3 F4
C	屋面瓦老化斷裂、表面汙垢黑漬附著		F5 F6
D	屋面瓦老化、表面汙垢黑漬附著		F7 F8

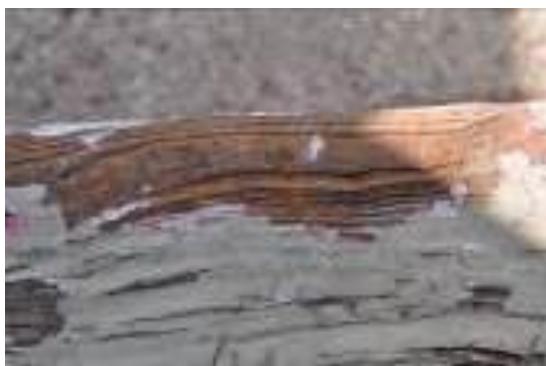
主要發生在建築物正面之門窗區域，由門窗的油漆層觀察，可以清楚發現門窗因受陽光、雨水的長年反覆作用，油漆層剝落導致木材裸露出來，而呈現明顯的風化現象，如褪色、表面裂、粗糙、年輪凹凸不平之現象（照片 6-57、照片 6-58），其原因為木材受太陽光照射影響，彩繪層與木材間的膠合力因收縮不均而產生剝離、鼓脹、龜裂，最後彩繪層脫落使得木材裸露出來。後人為保護門窗結構，而歷經多次的油漆處理，因此呈現不同顏色的塗裝層，目前窗框表面顏色為白色（照片 6-59、照片 6-60）。

照片 6-57 正面窗框構材風化現象(1)：木材年輪凹凸不平

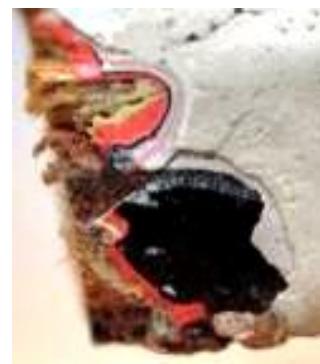
照片 6-60 窗框表面不同顏色之油漆層 (最外層為白色)

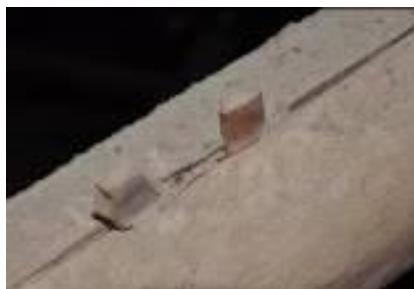
主要發生在屋頂大木結構材，其原因为屋頂區域受太陽光照射影響，溫度較高且日夜溫差變化較大，雖無明顯的白蟻啃食危害，然許多構件均發生顯著的木材開裂現象，特別是母屋、合掌、陸梁和受釣木等構材（照片 6-61、照片 6-62）。此外，這些大木構材構築時，皆未上漆或塗裝處理，加上此區域溫度較高，木材的表面顏色均轉為褐色或暗褐色（照片 6-63）。

照片 6-62 杉木合掌構材之開裂現象

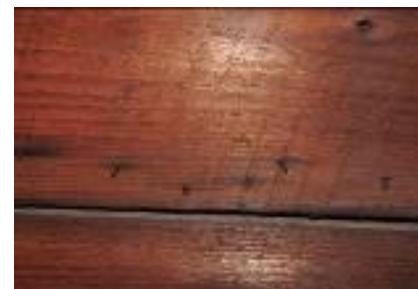
照片 6-63 杉木屋面板之暗褐色外觀

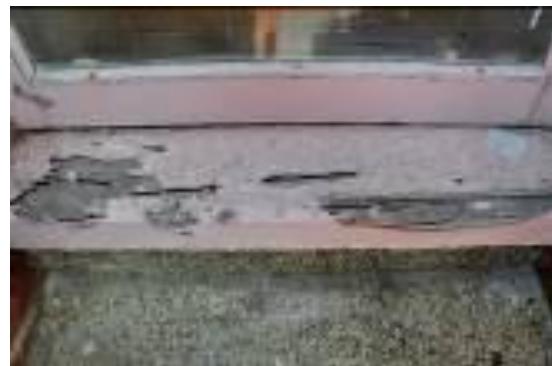
照片 6-65 正面窗框白蟻啃食蛀洞痕跡

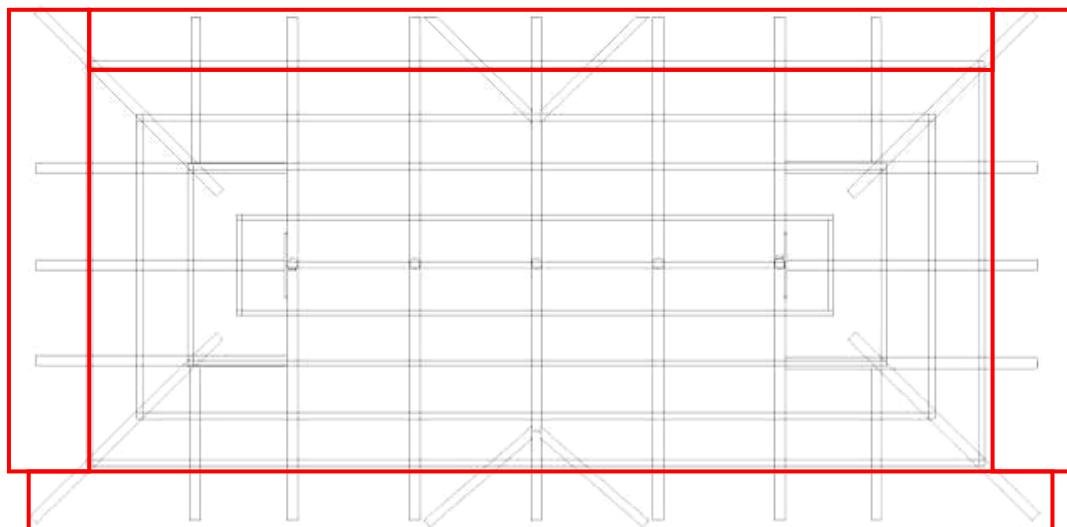
圖 6-21 屋簷桁腐朽、開裂位置

- 構件名稱：屋簷桁
- 木材使用：杉木
- 表面塗裝：無
- 劣化種類：腐朽、開裂

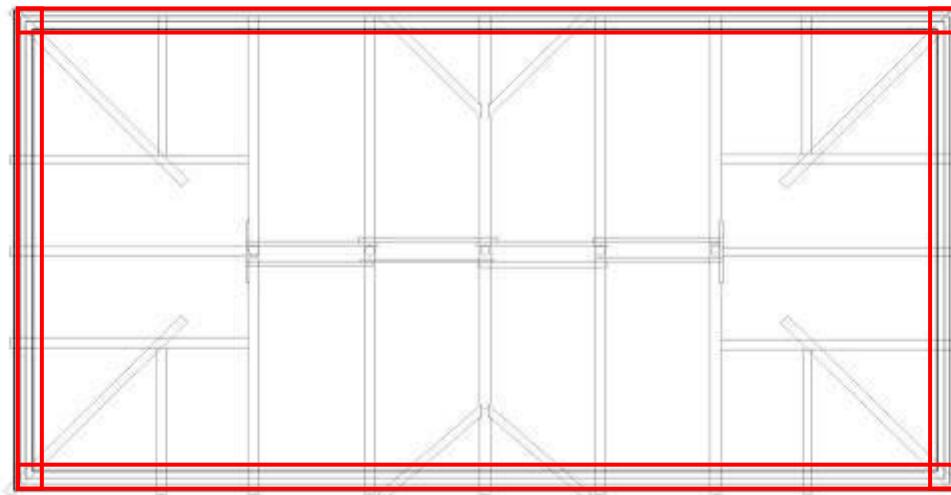
圖 6-22 軒桁腐朽、開裂位置

- 構件名稱：軒桁
- 木材使用：杉木
- 表面塗裝：無
- 劣化種類：腐朽、開裂、白蟻啃蝕
- 狀況描述：漏水、水漬、灰塵堆積

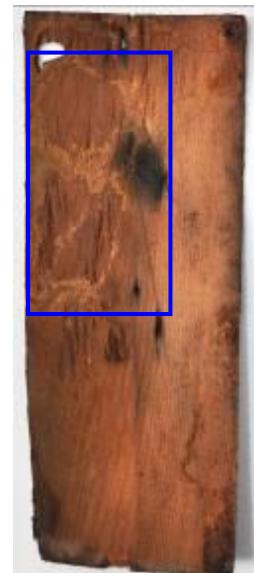
早期應為日式建築特有之建築技法；然已被後期改建全部汰換為大型合板，失去建物原有風貌。由木瓦板殘片觀察，發現水漬痕跡和部分白蟻啃食及排遺現象，推測早期屋頂修建，可能與漏水和白蟻生物為害有關。

紅檜木瓦板白
蟻啃食的痕跡

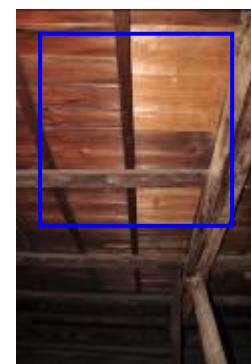
現況描述：大部分杉木屋面板保存狀況良好，唯部分區域因屋頂漏水造成屋面板腐壞而更換成新的屋面板，新杉木屋面板與現有屋面板略有新舊顏色之差異，肉眼觀察略明顯區分出。目前所有新舊屋面板材料均保存良好，未有漏水現象。

新舊杉木屋面板
之現狀

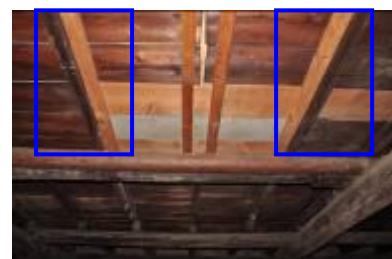
現況描述：部分角材隨著屋面板的腐壞而劣化，同時與屋面板整修時而更換樺木劣化部分，新、舊木料材質相同，現況良好，未來修建時可繼續使用之。

新舊杉木樺木之現狀

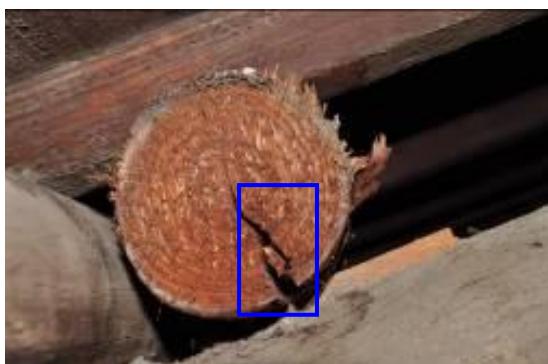
- (1) 現有母屋為原木型含皮構材，這些構材大部分使用小徑原木居多，新更換的母屋大部分皆未剝皮，保留原木狀況，目前現況良好。建議後續修建時，將未剝皮的母屋構材進行剝皮處理，避免昆蟲蛀食。
- (2) 因母屋構材接近屋瓦區域，日曬溫度較高，長年累月經歷溫度反覆落差影響，絕大部分之母屋構件均發現單心裂現象或數條裂痕，實乃木材正常現象，不影響木材強度。
- (3) 此外，已更換新構材的母屋區域，周圍的木構件如母屋、樺木、屋面板、合掌等，均明顯發現灰色水漬痕，顯示該區域曾遭受漏水或水氣影響。

新杉木母屋構材之單心裂開裂現象
(含樹皮)

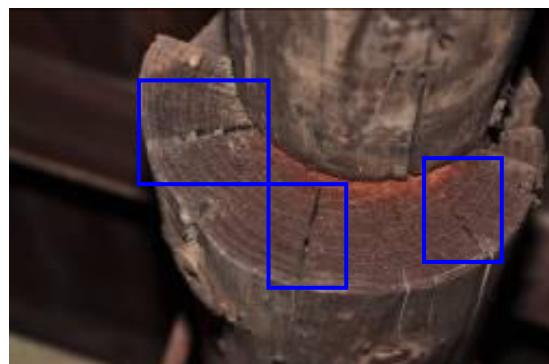
舊杉木母屋構材之開裂現象
(未含樹皮)

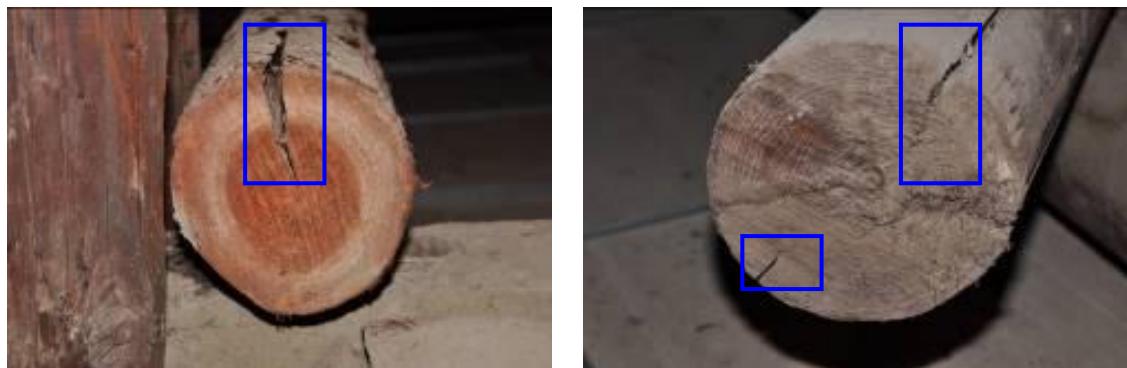
現況描述：肉眼可明顯觀察出受釣木構材已部分更換，因新舊構材顏色落差甚大，同時新構材大部分使用未剝皮杉木原木，目前現況良好。唯長年累月置放，大部份的構材表面均覆蓋明顯的灰塵和麟汙。

新杉木受釣木構材之開裂現象(含樹皮) 舊杉木受釣木構材之開裂現象(未含樹皮)

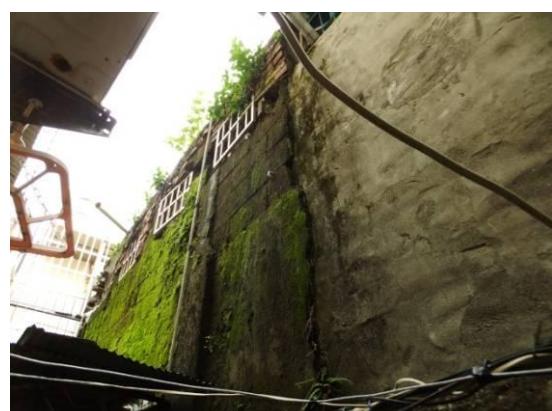
後期增建建築其外牆類型有鋼浪板及磚牆兩種形式，左側立面之上半部鋼浪板及下半部之磚造外牆目前狀況皆良好，僅表面髒汙附著（照片 6-72、照片 6-73）。後期增建建築背立面局部牆體，遭植物根植於牆體縫隙，二樓廁所及曬衣場，其背立面牆體交界處，有一裂縫從二樓延伸至一樓，其裂縫之產生，應為不同時期建造之牆體所造成之施工縫（照片 6-74、照片 6-75）。右側立面外牆現況良好（照片 6-76、照片 6-77）。

照片 6-75 從二樓延伸之一樓之裂縫

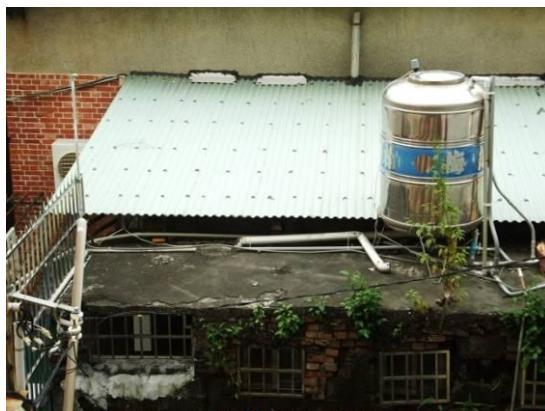
後期增建建築除二樓廁所屋面為鋼筋混凝土版屋頂外，其餘皆是鋼浪板屋頂，廁所屋頂表面局部粉刷老化的破損失，髒垢黑漬附著於屋頂面（照片 6-94）。鋼浪板屋頂多處生鏽且有破損之現象（照片 6-95~照片 6-97）。

照片 6-94 廁所屋頂損壞現況

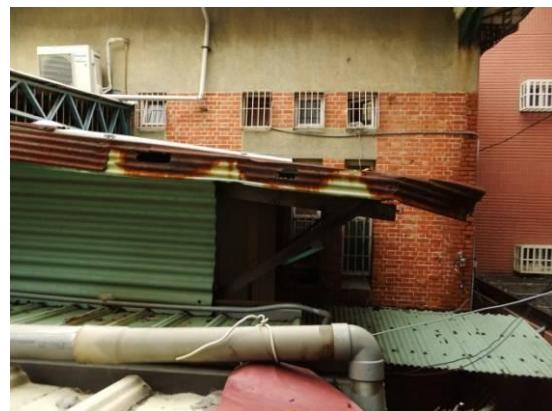
照片 6-97 鋼浪板生鏽破洞

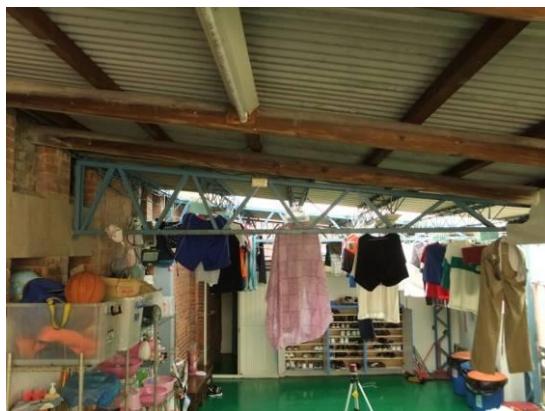
屋架形式有楹仔及金屬桁架兩種類型，楹仔直徑為 10.5~13 公分，共四根，上承六根桷木（6*6 公分），楹仔除局部有裂紋之產生外，其餘現況良好。金屬桁架則表漆局部剝落，且有輕微生鏽之現象（照片 6-98~照片 6-103）。

照片 6-98 檻仔及桷仔現況-1

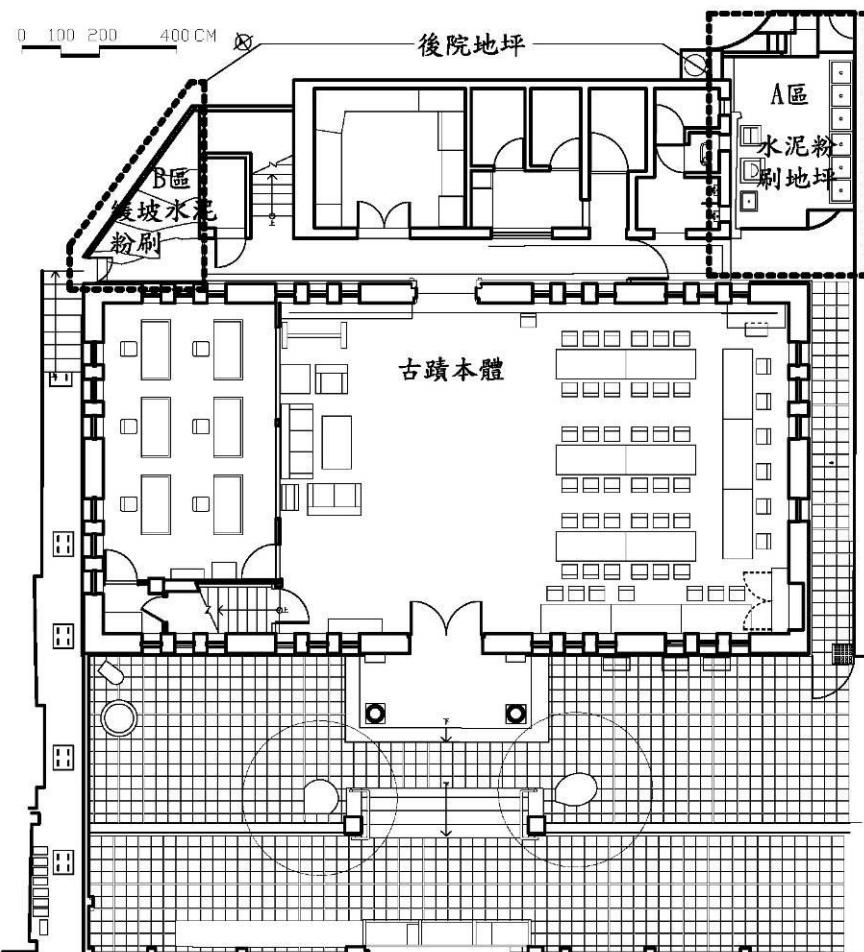
圖 6-37 後院地坪現況圖

後院 A 區地坪及 B 區地坪與緩坡皆為水泥砂漿粉光，表面髒垢汙漬附著，局部有細小龜裂紋，現況大致良好（圖 6-37）（照片 6-118、照片 6-119）。
