3-5.3 屋根（屋頂）

原愛國婦人會館（紅十字育幼中心）之屋根（屋頂）形式為寄棟式（廡殿頂，四坡頂），中央為大棟（中脊），端點皆出隅棟（垂脊），前後坡成對稱形式。

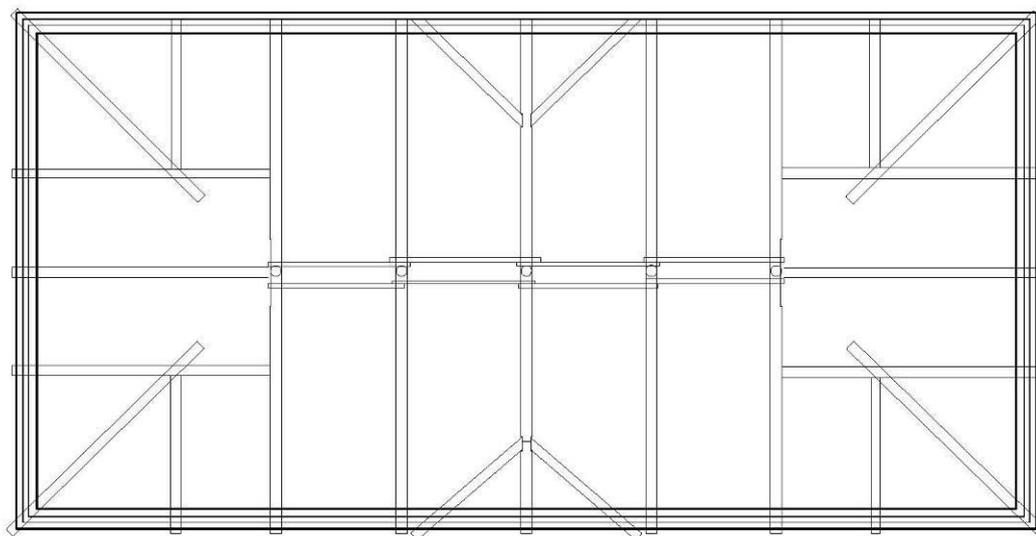
圖 3-29 原愛國婦人會館屋架反射平面圖

原愛國婦人會館（紅十字育幼中心）的屋架採西洋式常用之洋式小屋的真束小屋組（正同柱式木桁架，King Post Truss），屋架之主要構件包括棟木（中脊檁）、母屋（桁條）、垂木（桷仔）、真束、合掌、妻合掌、隅合掌、陸樑、妻陸樑、隅陸樑、方丈、妻方丈、隅方丈（斜撐）、燧樑等（圖 3-29、圖 3-30、圖 3-31）（照片 3-58）。長向的桁架跨距達 9.51 公尺，節點使用榫卯及鐵件加固；陸樑直接跨在軒桁上，陸樑上方以鼻母屋壓住，鼻母屋再以螺栓與軒桁拉結在一起，出檐的木構件則壓在軒桁之下（圖 3-32）（照片 3-59、照片 3-60）。

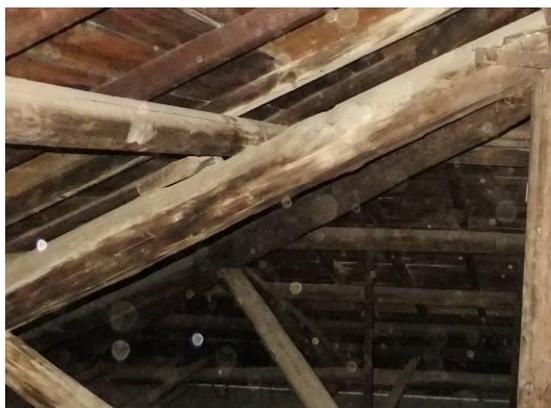
照片 3-61 原愛國婦人會館屋架「轉止」

屋架上設置「轉止」(桁條墊)(照片 3-61)，母屋(桁條)係以插榫的方式榫接在桁架上。屋架四向母屋(桁條)各五根，中央為棟木(中脊檁)。母屋(桁條)直徑由 10 至 11.6 公分不等，其間距(桁心到桁心)約 99~113 公分不等。母屋(桁條)上方置以椽木(椽子)，椽木(椽子)上方置以屋面板。由民國 76 年(1987)賽洛馬颱風災後屋頂修復工程之舊照片觀之，屋面板上置以檜木皮防水層，其上再置以掛瓦條，瓦片則直接掛在掛瓦條上(照片 3-62)。棟木(中脊檁)尺寸 16.7*11.5 公分，未見棟札之設(照片 3-63)。據施作匠師所述，民國 76 年(1987)修復屋頂時，即未見棟札，其或初建時即未置，或民國 76 年(1987)賽洛馬颱風災後屋頂修復工程並非其第一次屋頂修復，在之前的修復中棟札即已被移除。真相究為何？因已在受訪者記憶所及之外，文獻中亦未見相關記載，故而尚待考據。

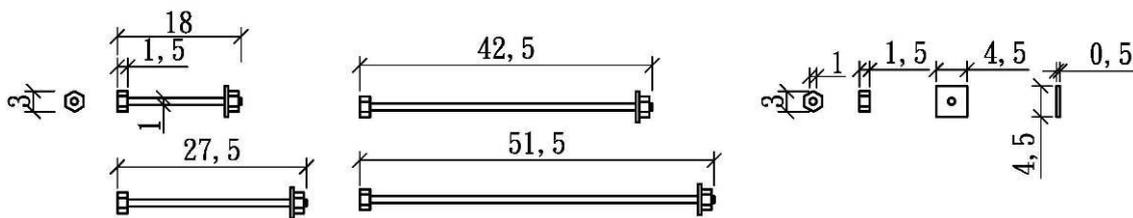
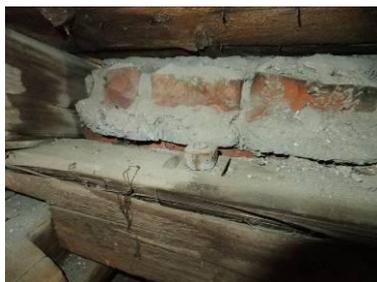
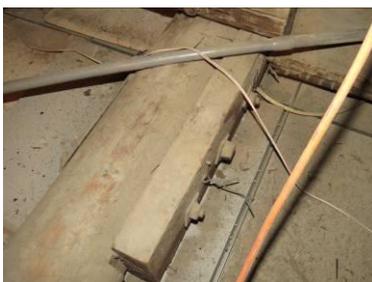
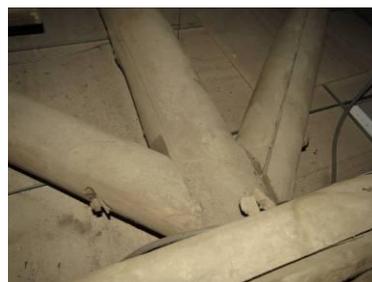
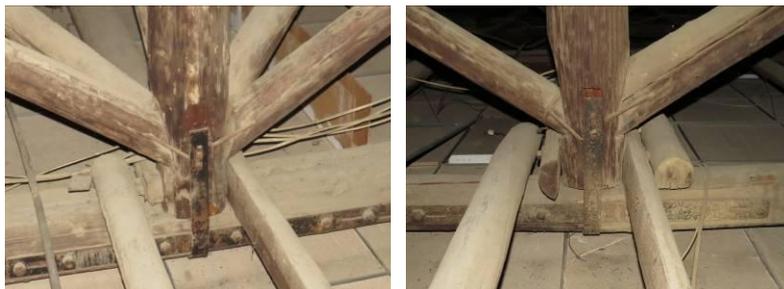
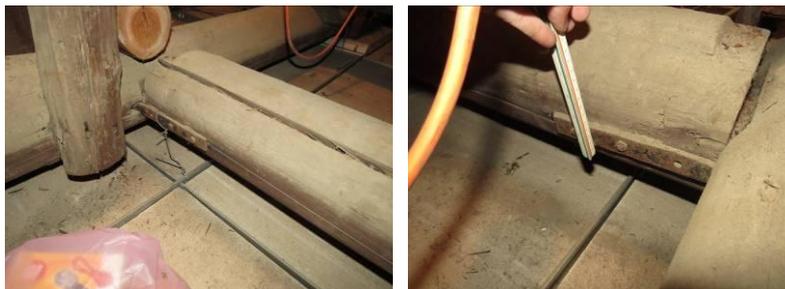
照片 3-64 木屋架五金

木屋架的五金包括螺栓（單頭螺栓）、U 型補強鐵件、羽子板、一字型固定鐵件、瑪蝗釘（照片 3-64）。依現況觀之，這些五金表面部分雖已有生鏽狀況，然其連接、緊固的功能仍佳。

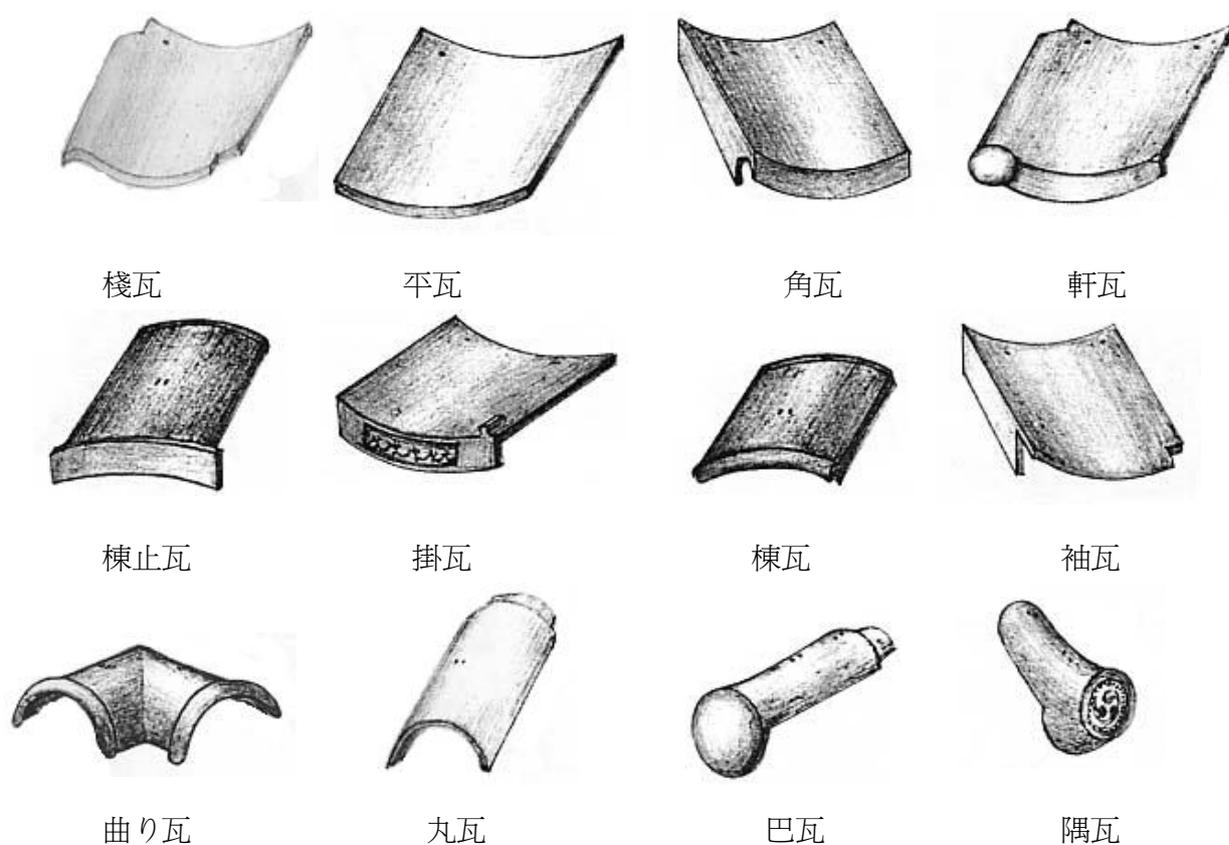
圖 3-33 日本黑瓦常見的類型

據《圖鑑瓦屋根》所載，日本瓦的類型非常多樣，包括棧瓦、平瓦、丸瓦、軒瓦、袖瓦、角瓦、隅瓦、掛瓦、巴瓦、棟瓦、棟止瓦、曲り瓦、丸止瓦、熨斗瓦、面戸瓦、棟込瓦、薨瓦、山號瓦、垂木先瓦、鳥伏間、立浪型鳥伏間、谷瓦、窗瓦、板擗瓦、擗瓦、S型瓦、波狀瓦等（圖 3-33）。住宅的鬼瓦依其形式又分為雲型、若葉型、御所型、水天宮型、海津型、數珠掛型、影盛型、京覆輪型、鬼面付、能面付、寶珠付、福袋付、福槌付、鶴付、龜付、文字付等（圖 3-34）。

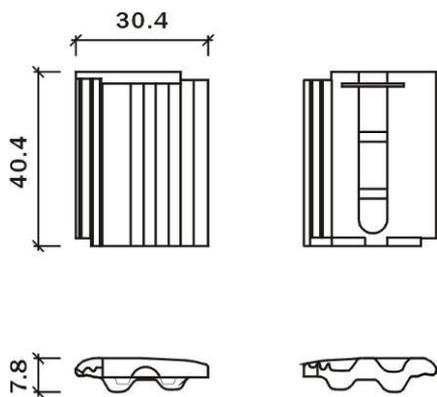
圖 3-35 初創期黑色釉面德式瓦

據文獻史料、老照片、訪談及現況研判，原愛國婦人會館（紅十字育幼中心）屋面瓦作至少經過一次更易，共有二個時期之形貌。初創期為黑色德式瓦（ドイツがおら）（圖 4-35）（照片 4-65），第二期於民國 76 年（1987）賽洛瑪颱風災後修復時改為現況灰色水泥瓦（圖 4-36）（照片 4-66）。初創期的黑色德式瓦因賽洛瑪颱風後之修復工作照片尚存，故可確定其形貌及屋面構成，由老照片觀之，鬼瓦大棟（中脊）與隅棟（垂脊）接續處及隅棟（垂脊）端點以鬼瓦收頭（照片 3-67）。第二期的灰色水泥瓦為工業產品，形式共三式；中脊兩側瓦片一如初創期；屋坡瓦片長 40.4 公分、寬 30.4 公分、厚 4.6 公分；大棟（中脊）及隅棟（垂脊）之瓦片為半圓筒形，端點環狀收頭。至於大棟（中脊）與隅棟（垂脊）接續處及隅棟（垂脊）端點一如初創期亦置以鬼瓦，據推測應為初創期所留，惟在其上抹上水泥以防水（照片 3-68）。第二期之灰色水泥瓦外貌與初創期之黑色德式瓦類似，惟黑色德式瓦之斷面為圓形（照片 3-69），灰色水泥瓦為方形（照片 3-70）。至於黑色德式瓦是否為其原貌，在民國 76 年（1987）賽洛馬颱風災後屋頂修復工程之前是否曾進行過屋頂修復，因已在受訪者記憶所及之外，故已不可考。

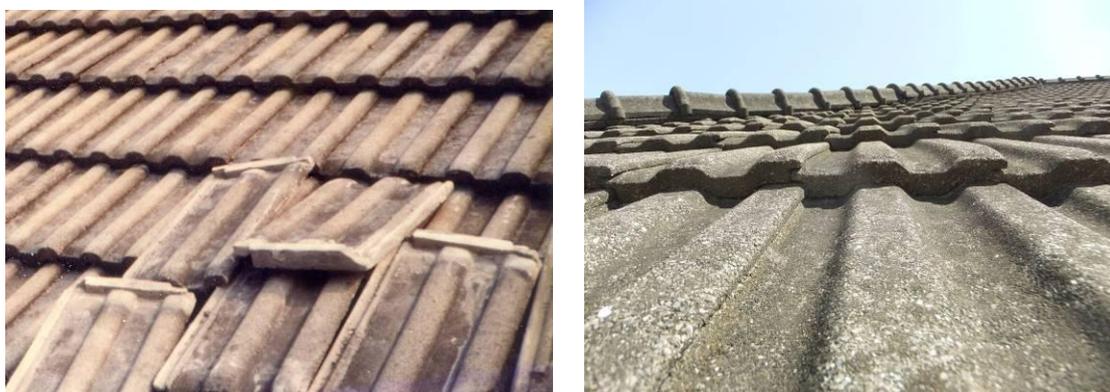
照片 3-69 初創期圓形斷面黑色德式瓦 照片 3-70 第二期方形斷面灰色水泥瓦

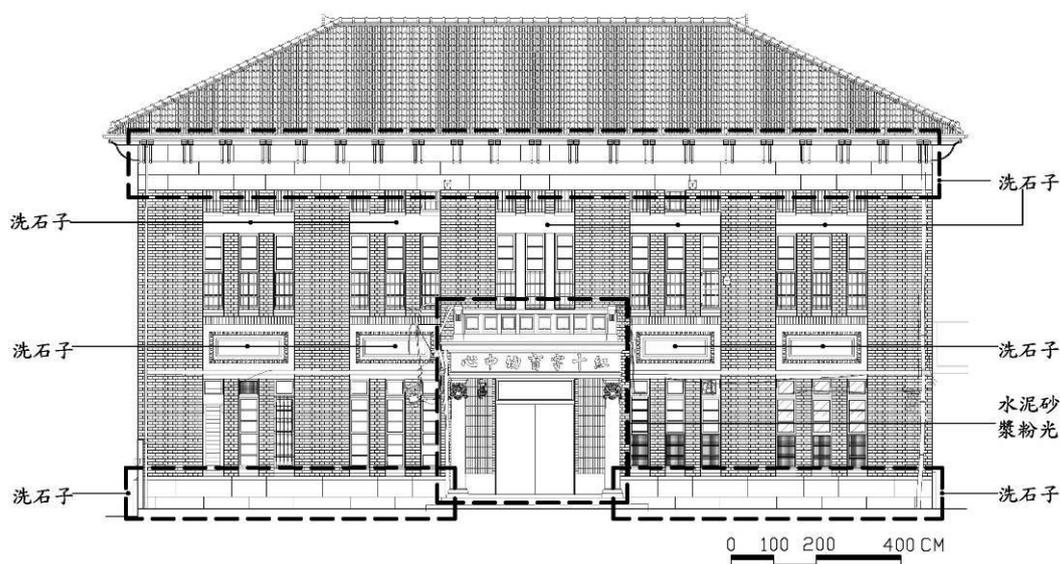
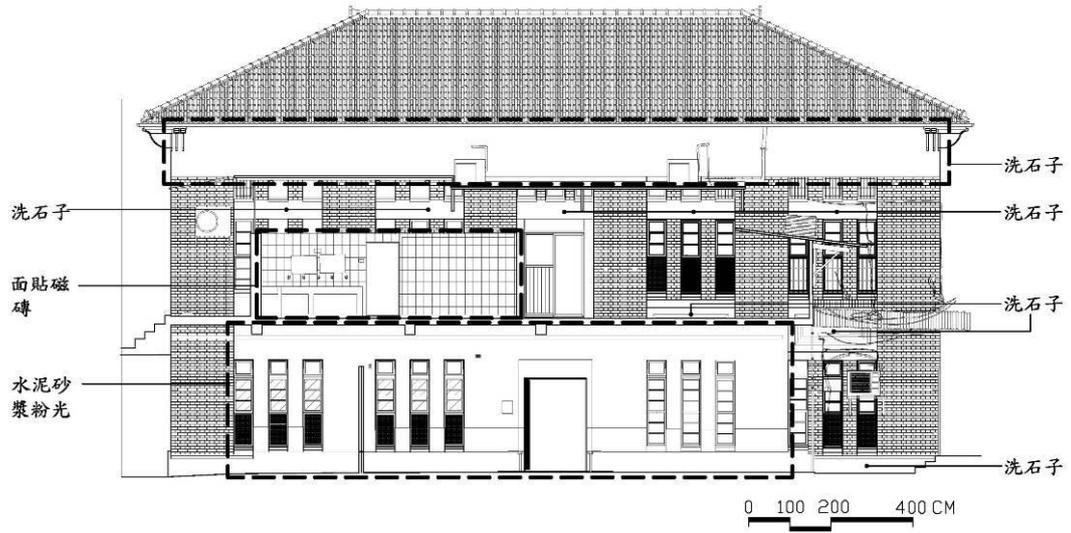
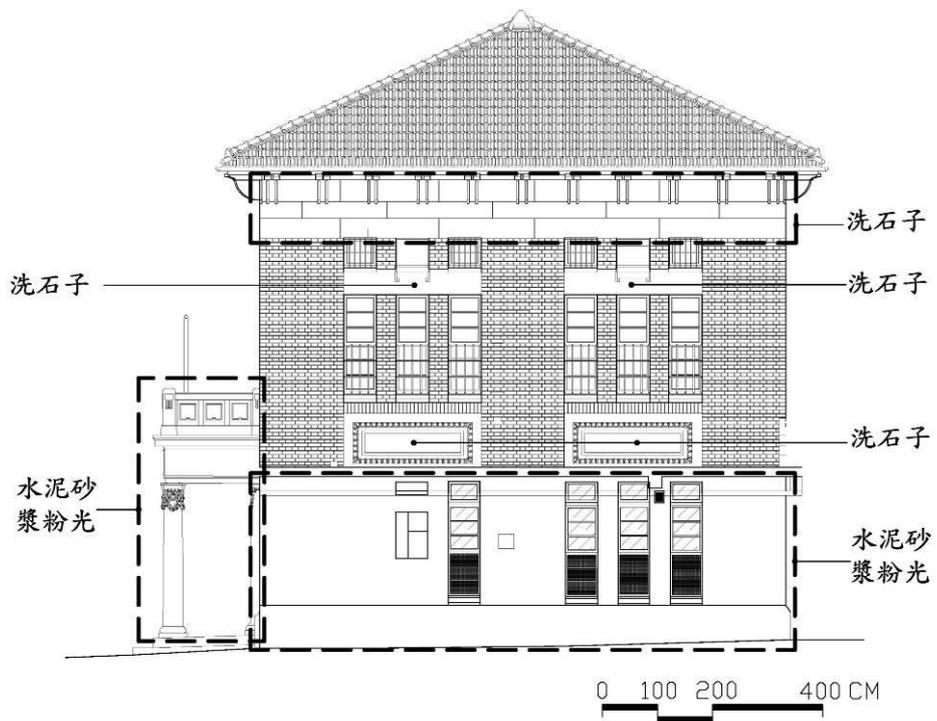
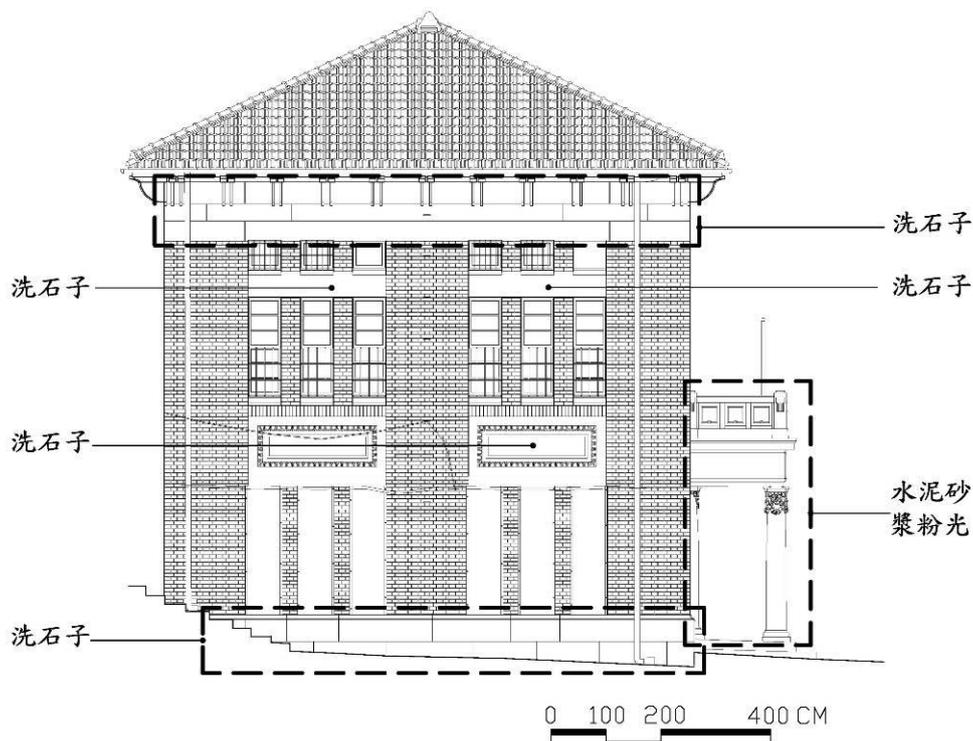
圖 3-37 原愛國婦人會館之立面材料分析

原愛國婦人會館（紅十字育幼中心）為對稱磚材立面，立面裝飾細部少。其外牆裝修包括洗石子、清水磚、水泥粉刷，二丁掛面磚四種類型，前二者乃當時盛行的外牆裝修材之一（圖 3-37）。洗石子旨在製造仿石砌牆面之意象，其使用於一樓台基，一、二樓間的水平飾帶，二樓頂帶，窗上緣，以及蛋鏢飾，係立面除清水紅磚外的主

要材料。清水磚的使用則反應了「西洋歷史式樣」紅磚造建築的風格（照片 3-71）。水泥粉刷出現於入口門廊及門廊上方露台由門更易為窗之窗間垂直帶，以及一樓左側立面及背立面，後者係民國 81 年（1992）左右係因應壁面受潮所更易，原貌如正立面及右側立面。二丁掛面磚僅見於入口大門兩側，係後期修建更易所得，並非原貌。水泥粉刷、二丁掛面磚均出現於後期的更易中，原貌僅見洗石子、清水磚二式。

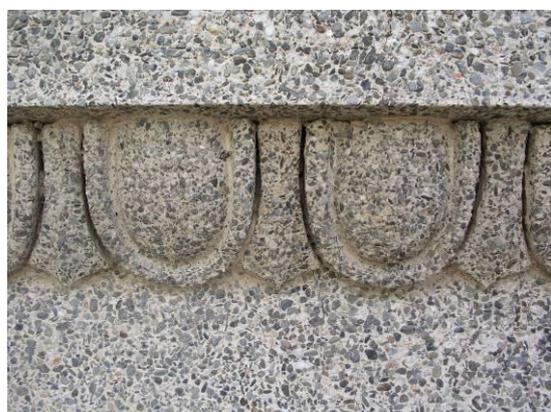
門廊之外牆裝修材原以洗石子為主，目前施以白色水泥漆。洗石子的主調為灰色，其間再夾雜以不同顏色的粒石，包括灰、褐、黑、白、黃色五種顏色，水泥砂漿色調偏黃，應係採黃砂之故（照片 3-72）。一樓台基及二樓頂帶之洗石子面分割處理有仿石砌牆面之意圖（照片 3-73）。

照片 3-72 原愛國婦人會館牆體之洗石子

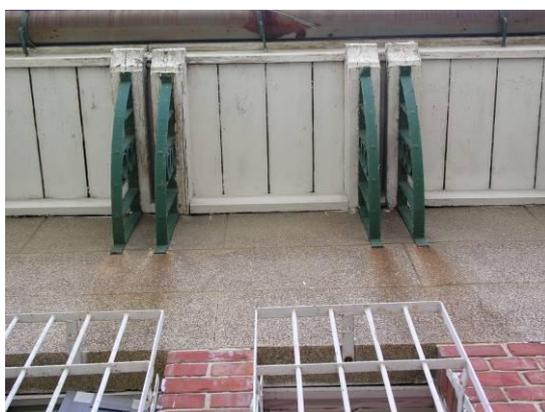
照片 3-73 一樓台基及二樓頂帶之洗石子面分割有仿石砌牆面之意圖

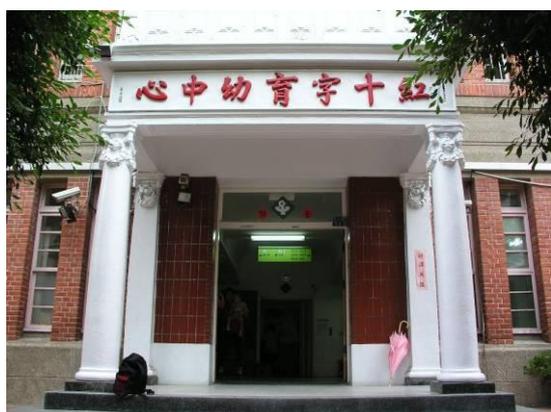
門廊包括獨立柱及入口兩側的附壁柱二式。獨立柱位於門廊兩側，具有強化入口的功能（照片 3-74）。柱子由柱頭、柱身、柱基三段構成，立於方形的柱座上。柱頭為直線化的愛奧尼克柱頭渦捲與花卉串接的垂帶之結合，形成變形的愛奧尼克式柱頭（Ionic），線腳繁複（照片 3-75）。柱身斷面圓形，上細下粗，至下段微內曲，作收分處理。入口兩側的附壁柱，一如門廊獨立柱，惟斷面為方形，增加了門廊的豐富性之餘，亦豐富了立面的節奏。

照片 3-74 門廊獨立柱及附壁柱

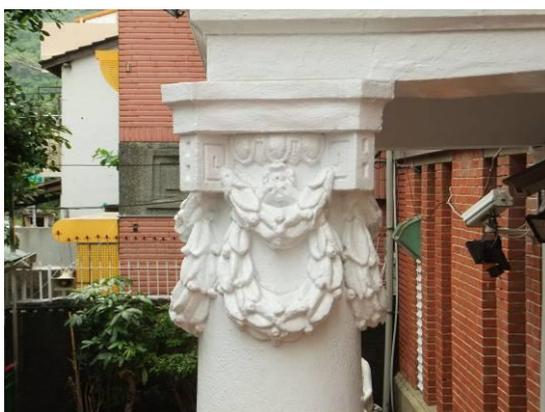
照片 3-75 柱頭裝飾現況

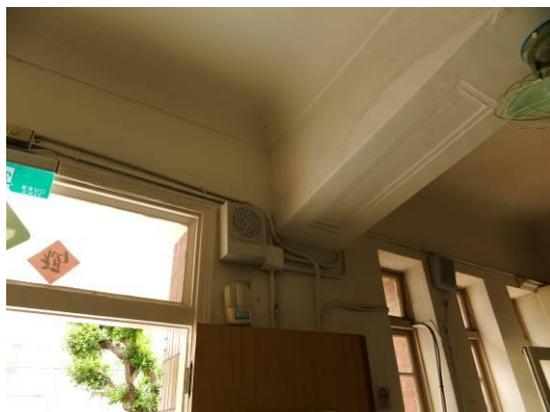
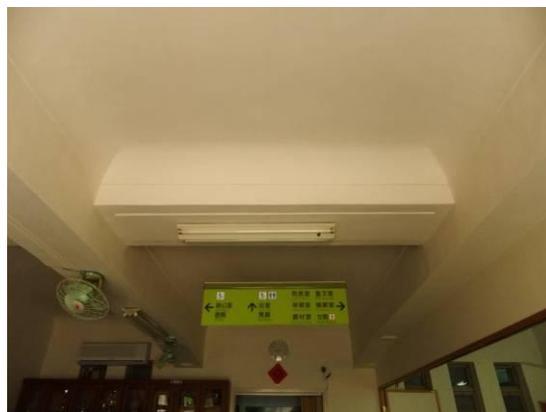
照片 3-77 一樓頂版及橫樑粉刷層線腳

天井（天花板）旨在區隔屋架與室內空間，除裝飾外尚有隔熱、隔音的功能。原愛國婦人會館一樓頂版為鋼筋混凝土，除辦公室空間增設輕鋼架天花板外，其餘空間並未設置天花板，僅於結構表面粉刷層塗刷油漆，樓版與牆面交接處以抹圓形線腳處理，橫樑底面以砂漿處理出框形線腳（照片 3-77）。
