## 第四章 形貌復原

原愛國婦人會館（紅十字育幼中心）興建迄至今已逾九十餘年的歷史，這段期間，原愛國婦人會館歷經數個階段的發展，建築空間亦因應其使用需求及時代變遷而出現部份增建及修改建。由施作時間及整修範圍、內容觀之，其建築形貌發展分期可分為愛國婦人會館第一期（初創期）（西元 1923 至 1937 年）、愛國婦人會館第二期（西元 1937 至 1945 年）、紅十字會育幼中心時期（西元 1961 年至今）三個時期<sup>註2</sup>。大正年間初創期之形貌不僅反映了當時愛國婦人會在高雄的發展及建築式樣、建築技術的演進，又因其見證了哈瑪星地區的發展，文化資產價值甚高。昭和年間愛國婦人會館第二期及民國五〇年代紅十字會育幼中心時期的兩個形貌改變期之增、修、改建的建築形貌，主要係因應使用形態更易、空間不足、以及損壞修理而生，其形貌背後並未隱含高度文化資產價值之歷史文化資訊，再加上增、修、改建的建築未經刻意經營設計，故而其形貌之建築價值亦不高。因此，形貌復原之取捨，主要係以具高價值性的創建期形貌為依歸，惟因目前原愛國婦人會館作為紅十字育幼中心使用，故而須將其再利用機能納入考量，在有足夠證據支持的情況下，復原具高文化資產價值的形貌。

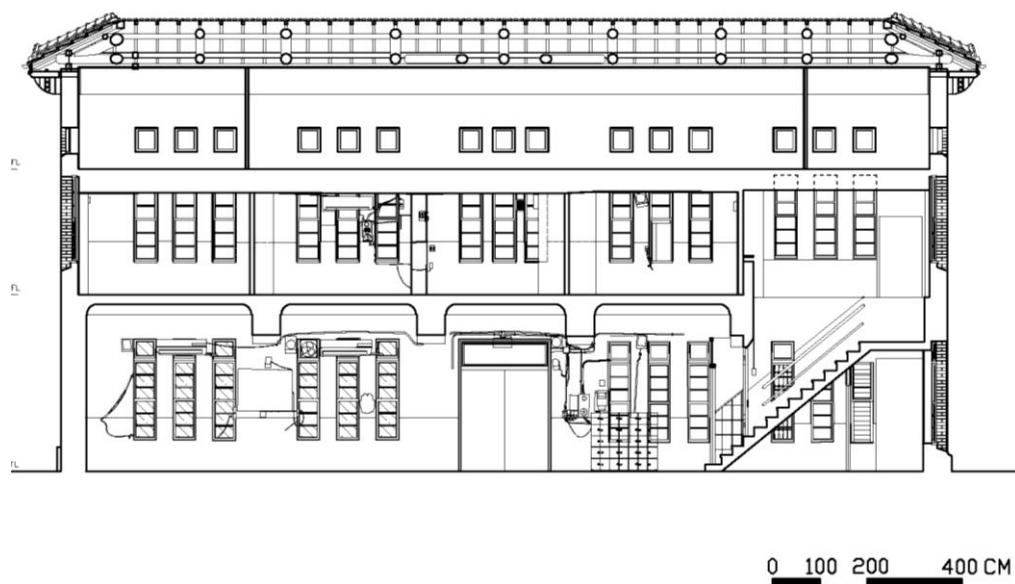
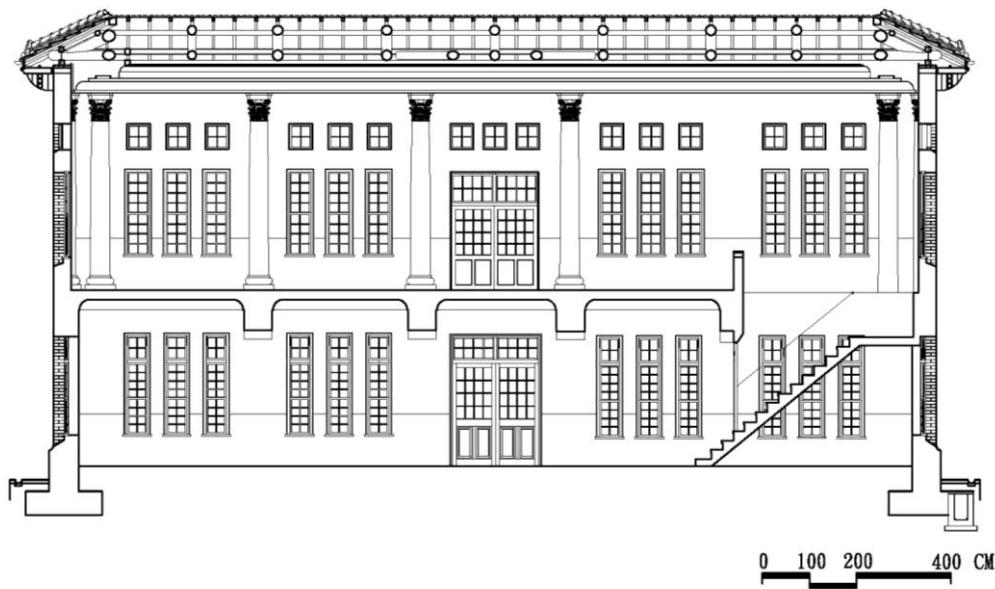
圖 4-1 原愛國婦人會館二樓及增建夾層現況、復原比較圖

民國 61 至 70 年（1972~1981）年間，紅十字會育幼中心因室內空間不敷使用，故以力霸鋼架作為樑柱，於古蹟本體內增建夾層，使得原兩層樓的空間擴大為三層。此舉雖然增加室內可使用的空間，但卻改變古蹟本體原二樓空間的尺度與空間氛圍，支撐夾層的力霸鋼架固定於建築本體四周承重磚牆，亦增加了牆體的負荷。此增設的夾層年代雖已近 40 年，但其出發點係為了增加院童生活可使用的空間，所得夾層空間亦極為低矮，在建築本體歷史與建築文化的發展上，其價值並不高。且因此影響原二層樓通間設計作為會堂的空間形貌之文化資產價值，並對結構安全造成影響。故建議將其拆除，復原二樓原有空間形貌。

二樓及增建夾層現況圖

二樓及增建夾層復原圖

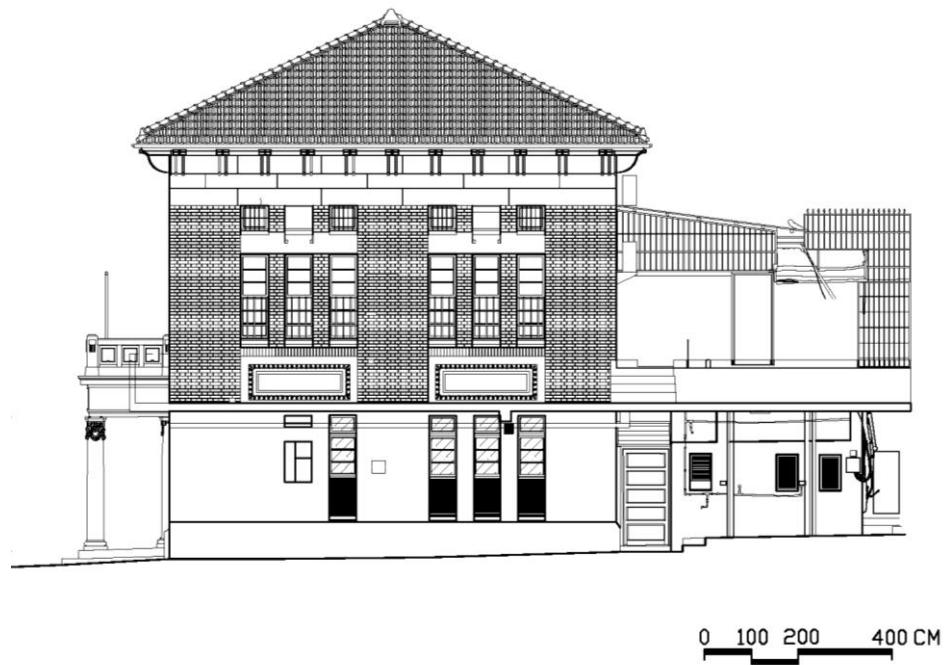
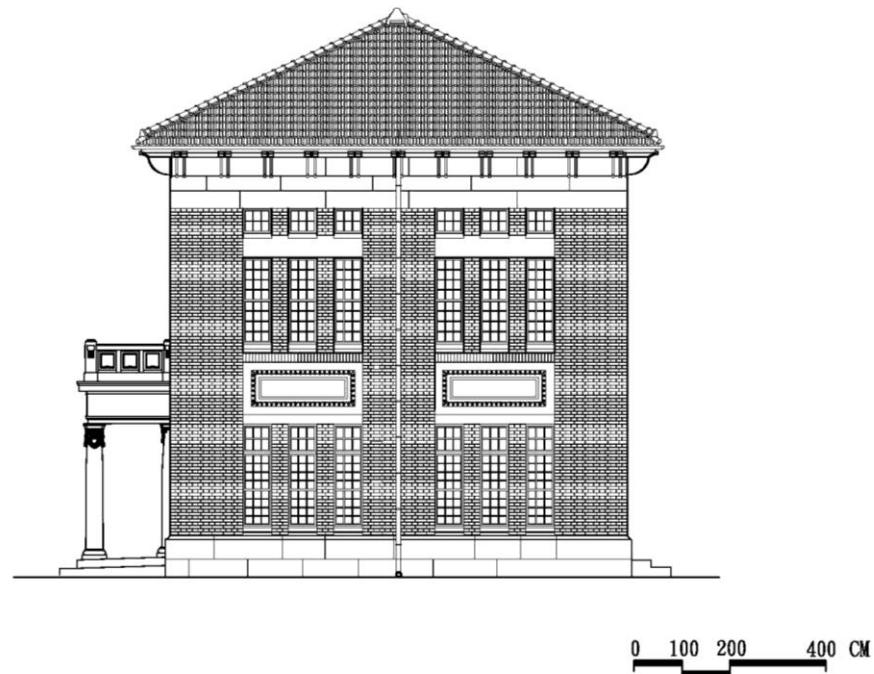
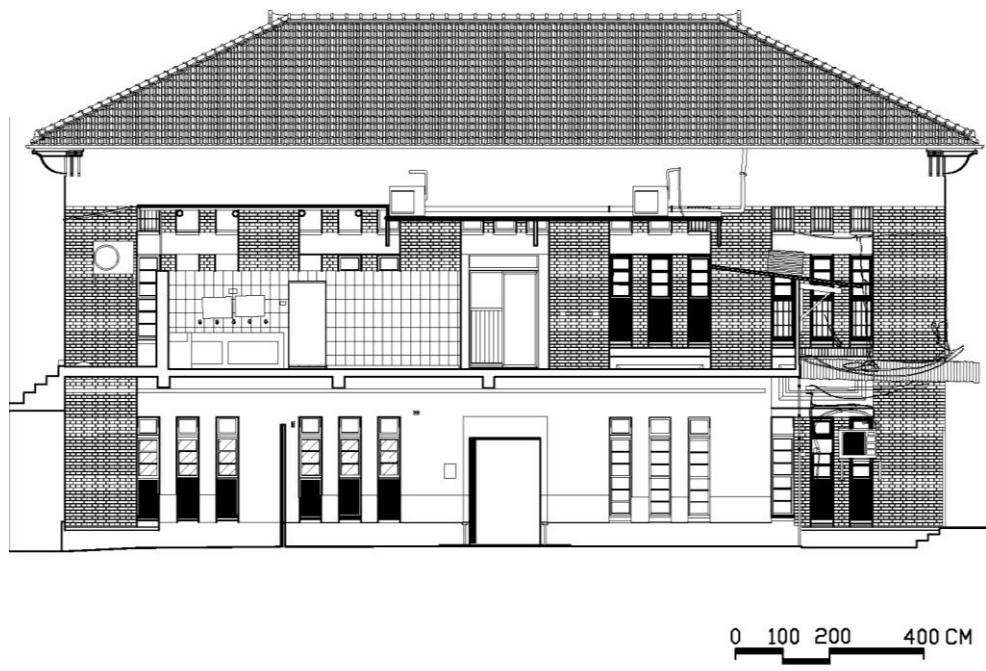
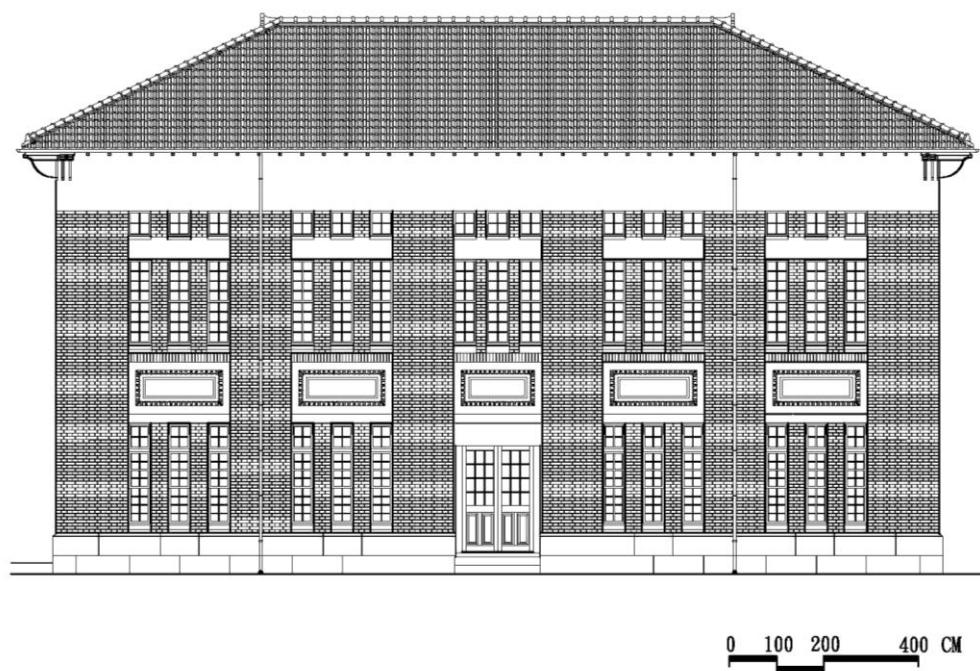
圖 4-2 原愛國婦人會館一樓左側立面、背立面現況、復原比較圖

民國 61 年（1972）之前古蹟本體後方的廁所增建，以及民國 77 年（1988）拆除會館左側原一層樓日式木構造建築所興建三層樓「白樓」，此兩棟建築在二樓部分均伸出平台與古蹟本體相連，致使古蹟本體一樓左側與後側外部空間通風不良，再加尚陽光無法直射，造成潮氣加重，受潮白華狀況極為嚴重。院方為解決受潮問題，遂於民國 81 年（1992）在古蹟本體左側及後側之紅磚外牆抹上水泥、塗以白漆，室內下段鋪貼瓷磚，改變了古蹟原有清水磚牆之風貌。由於此改善潮氣的作法對建築本體外觀影響極大，減損了建築原有清水磚牆的文化資產價值，故建議將其剔除，並檢討古蹟本體後方的廁所，與左側白樓與古蹟本體的連接關係，在減少潮氣積留的前提下，調整接續的方式，甚至將接合處敲除，以達到維護一樓左側及後側清水紅磚面的需求。

一樓左側立面現況圖

一樓左側立面復原圖

一樓背立面現況圖

一樓背立面復原圖

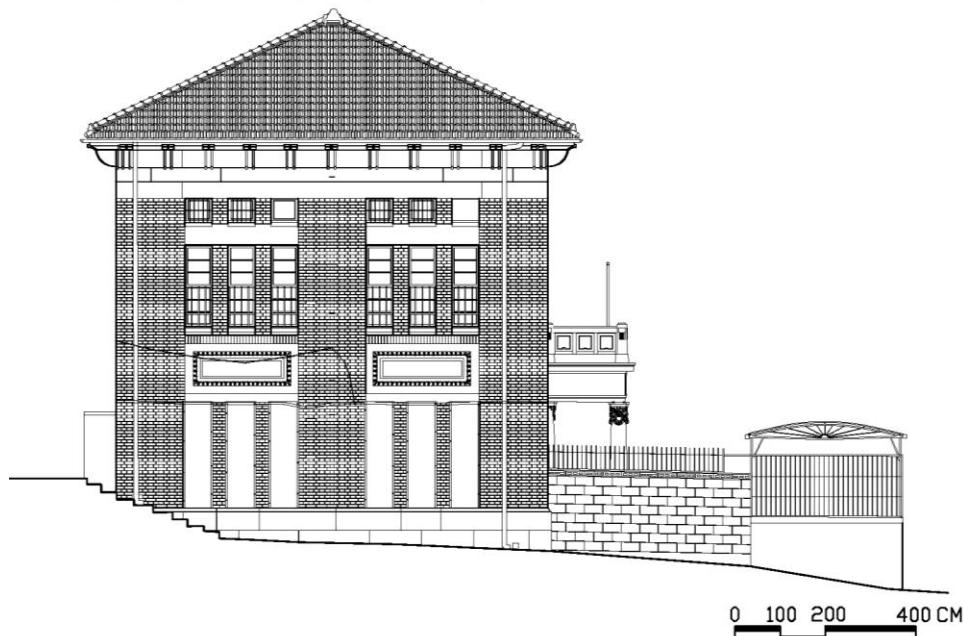
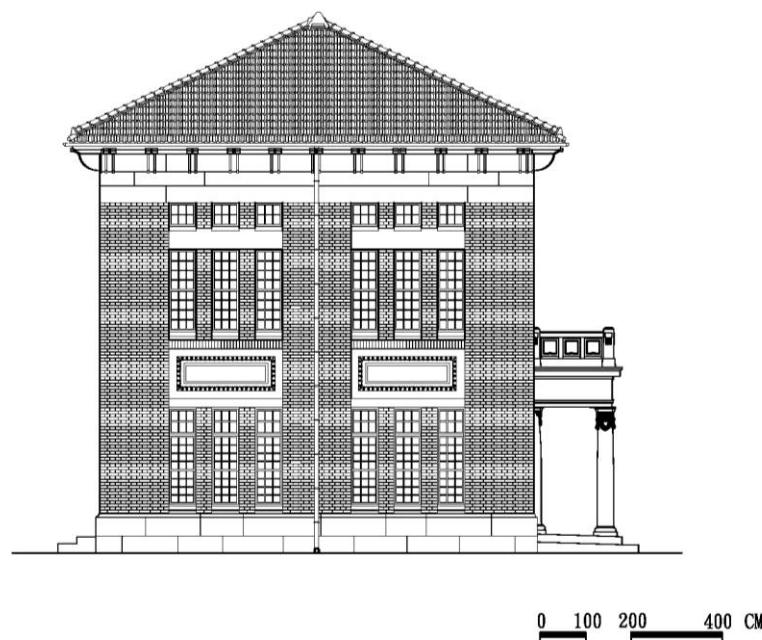
圖 4-3 原愛國婦人會館一樓右側立面現況、復原比較圖

民國 81 年（1992）後側山坡住戶於會館與綠建築間巷道設置馬達，院方因噪音過大影響辦公室安寧，遂以鋼板將古蹟本體一樓右側牆體之窗戶堵住。此舉對古蹟本體原設計外觀造成很大的影響，建議協調馬達位置的設置，拆除右側立面窗洞不銹鋼隔板，以回復其原形貌。

一樓右側立面現況圖

一樓右側立面復原圖

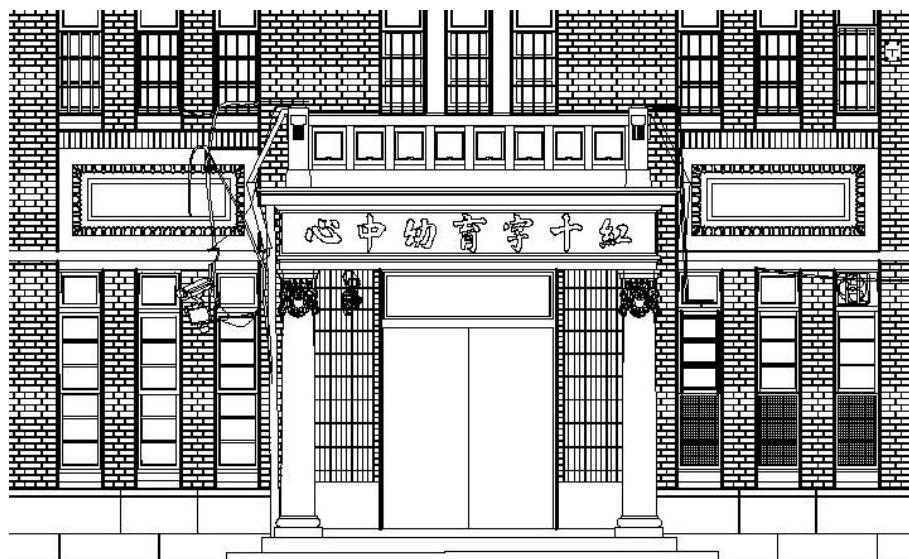
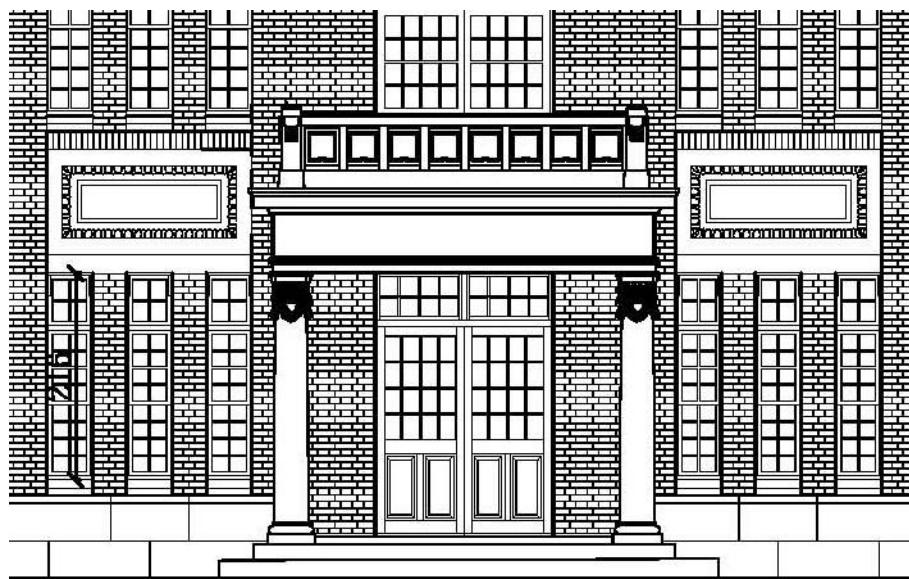
圖 4-4 原愛國婦人會館入口大門兩側牆面現況、復原比較圖

由舊照片觀之，入口大門兩側牆面原為清水磚面，在育幼中心使用後的某次整修中，被貼以二丁掛。為展現原設計之清水磚牆特色，故建議將入口大門兩側牆面二丁掛剔除，復原為清水磚面。

入口大門兩側牆面現況圖

入口大門兩側牆面復原圖

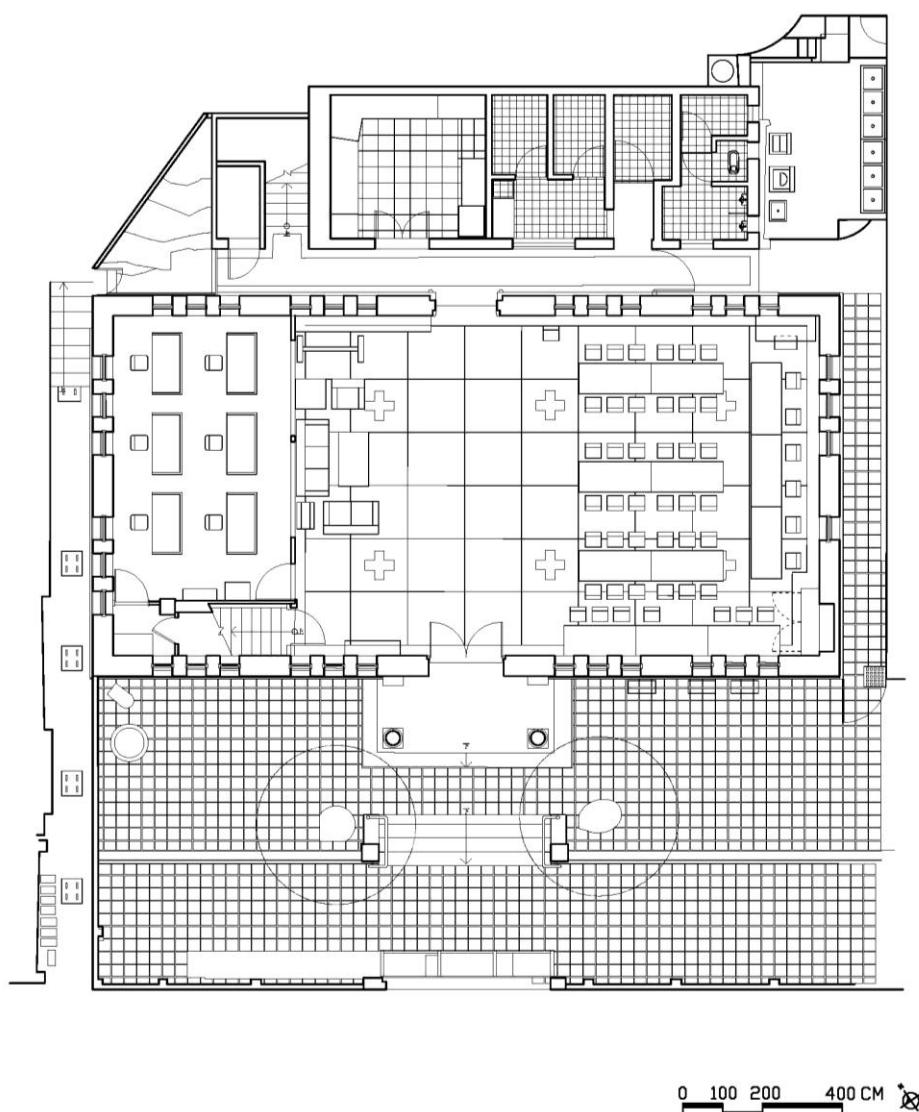
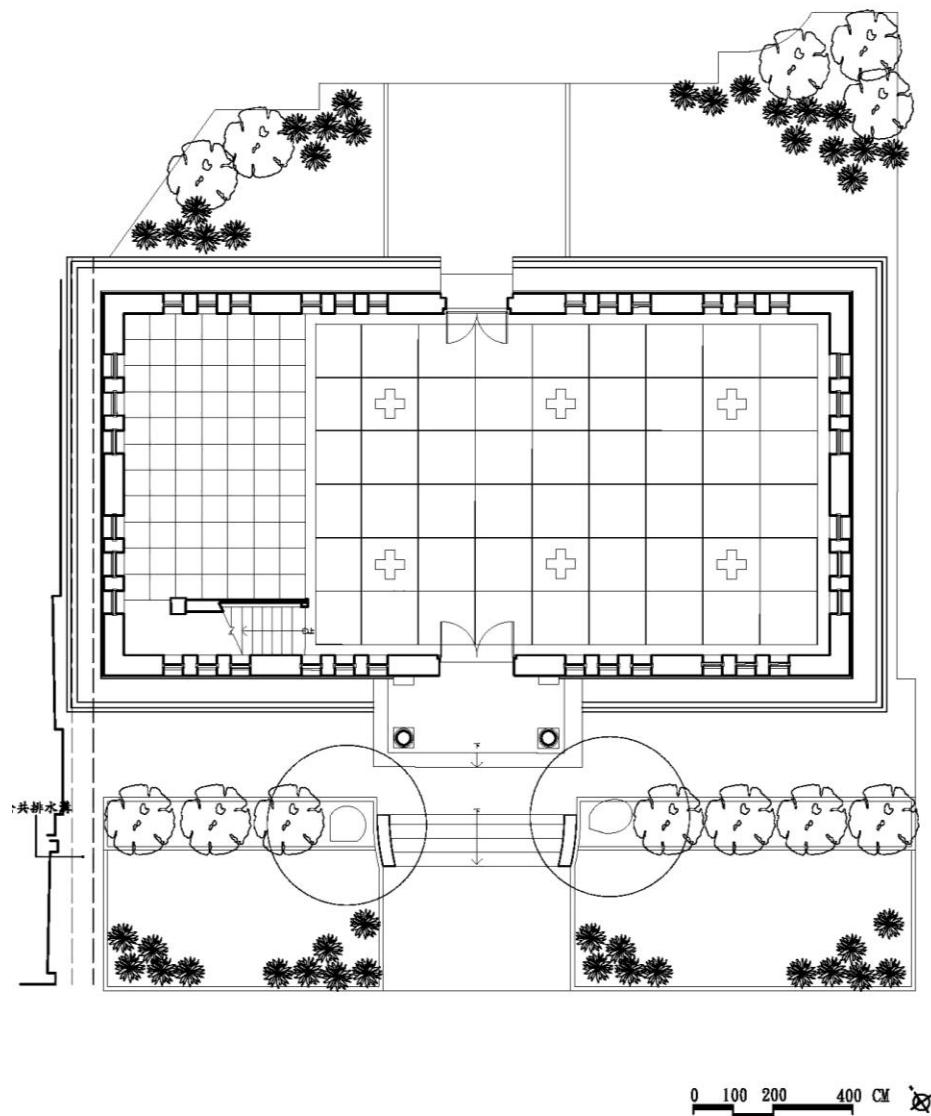
圖 4-5 原愛國婦人會館配置現況、復原比較圖

前已述及，由於古蹟本體北側廚廁與左側「白棟」的增建，屋頂板及樓板直接抵住古蹟本體背面與左側外牆，造成下方通風及採光不良，不僅影響清水磚牆的保存，過近的接續關係，也使得古蹟本體未來遭逢地震時，恐因建築物之間碰撞而發生損害。此外，不同建築物之間無防火間隔，亦有違建築管理的規範。因此，建議重新檢討設計古蹟本體與北側廚廁與左側「白棟」的關係，配合新的再利用模式，調整拆除後北增建廚廁以及與「白棟」的接續處。

配置現況圖

配置復原圖

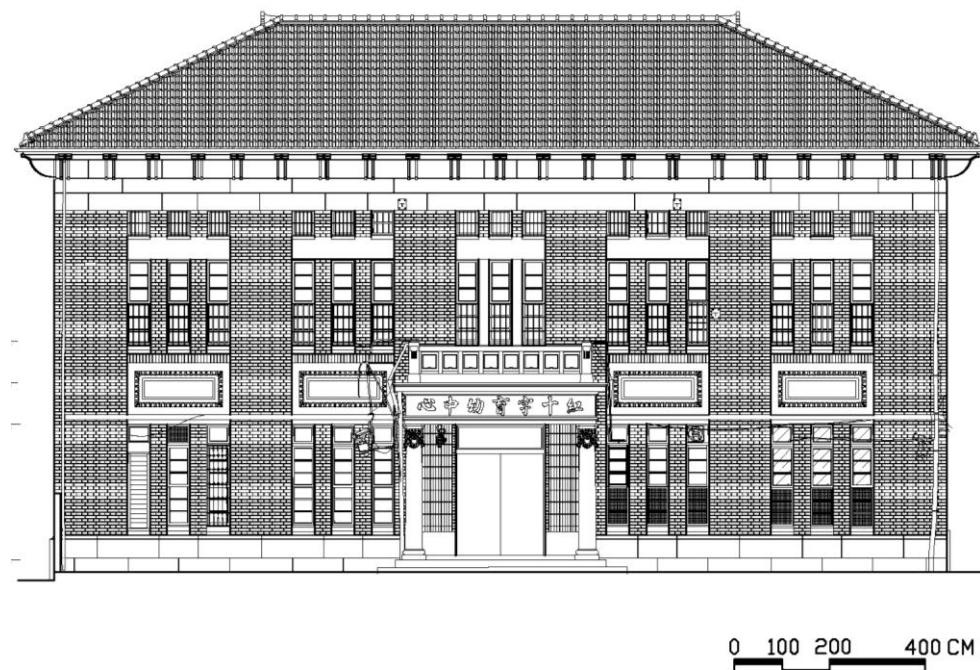
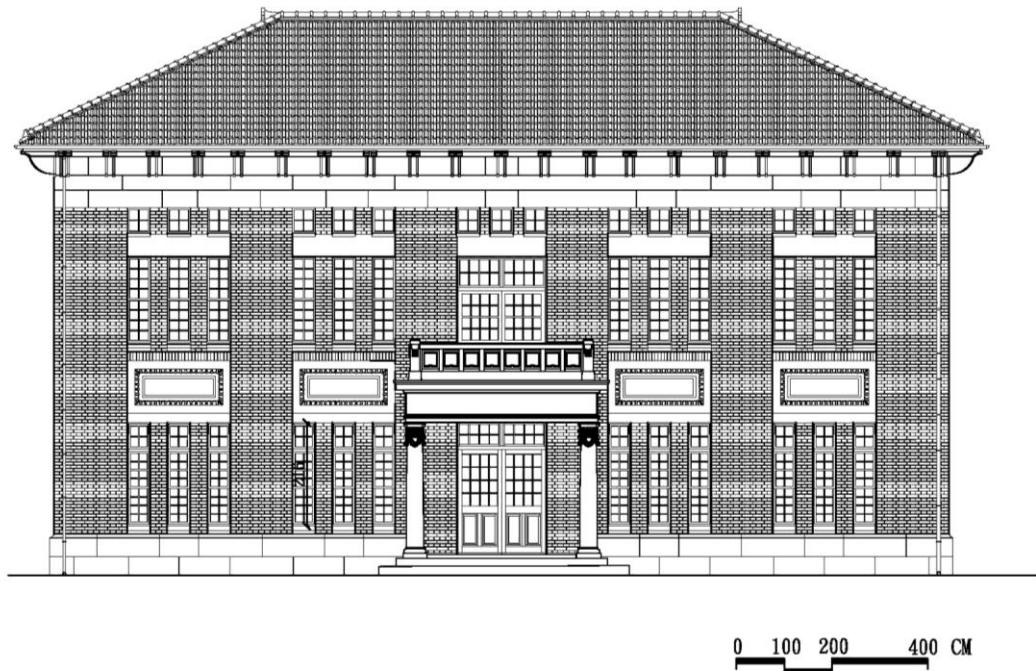
圖 4-6 原愛國婦人會館正立面現況、復原比較圖

由舊照片與現況進行比對，日治時期愛國婦人會館門窗櫺條形式較目前現況更為密集，也就是說，其單位玻璃的面積較小。其主要肇因於早期窗戶使用的平板玻璃品質與強度未若今日，限於技術與經費，常常於門窗內增加櫺條分割，以減少平板玻璃面積，增加門窗抗風的強度。現況則因玻璃製作技術的提昇，取消了門窗內櫺條分割，代之以更大面積的玻璃。然為能呈現時代性技術水平的特徵，故仍建議仿製復原原有門窗櫺條形式。

由於現有門窗框料延續原有台檜的使用，在保留更多原材料的前提下，建議採保存現有框料、局部依原貌仿作、調整與增加門窗櫺條之方式進行復原。

原愛國婦人會館正立面門窗櫺條形式現況圖

原愛國婦人會館正立面門窗櫺條形式復原圖

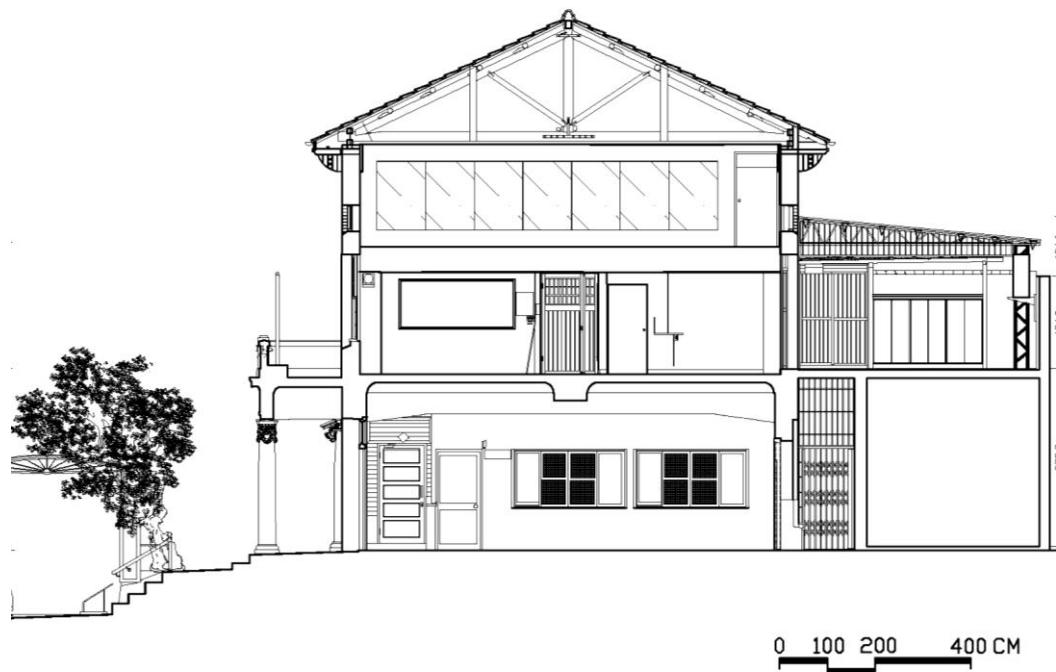
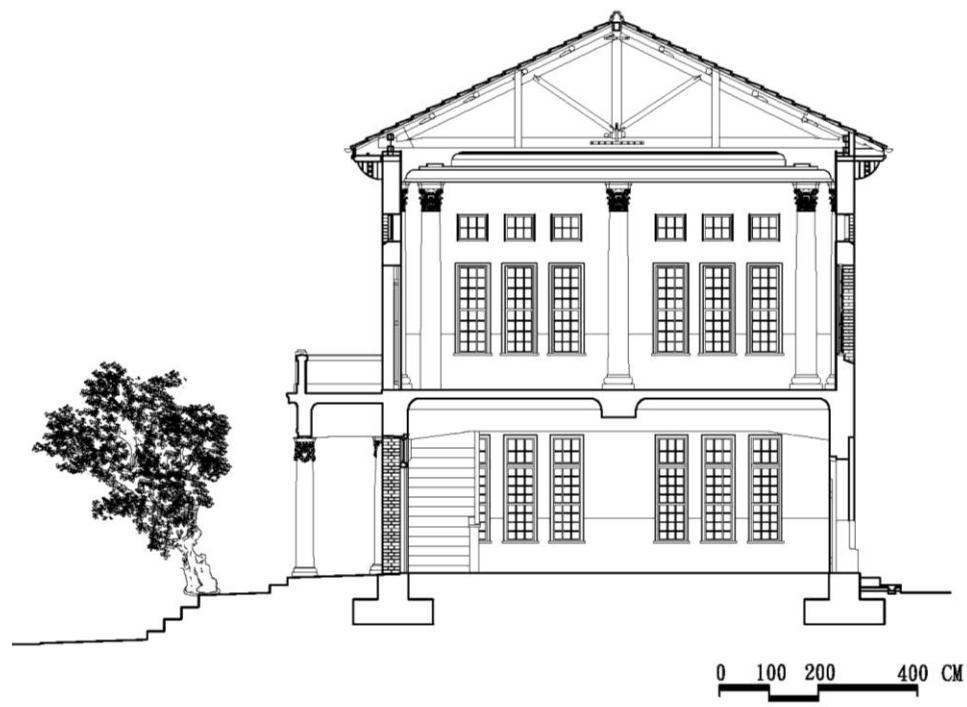
圖 4-7 原愛國婦人會館室內裝修現況、復原比較圖

由現貌觀之，雖然經過多次整修，但一樓鋼筋混凝土樑表面仍存有線腳裝飾，又根據昭和 16 年（1941）所拍攝之「高雄愛國婦人會館」婦女正忙於製作軍需繩帶的舊照片，古蹟二樓原係採通間設計，地面鋪設榻榻米，壁面以科林新方形壁柱裝飾，壁柱中段架設室內照明燈具，另外，窗框周邊有木作裝修線板。又根據育幼中心所提供之民國 76 年（1987）屋頂修建時所拍攝的舊照片，二樓通間上方天花為板條灰泥，四周滾邊處設有通氣口。因此，由舊照片來看，原愛國婦人會館的室內空間，特別是二樓部分，遠較現貌更為細緻。然因多次整修改建，使得這些精美線腳、柱式、天花等或遭改變，或因拆除而消失。這些室內裝修細部是「西洋歷史式樣」建築特徵的一部分，具有反映時代技術與風格之文化資產價值，目前仍有部分殘跡留存或有舊照片記錄其形貌，具有可重新仿製復原的條件，故建議室內新增裝修的改善，以仿製復原方式，回復較精緻且具歷史感的室內形貌為原則。

室內裝修現況圖

室內裝修復原圖
