## 第五章 結構分析與耐震評估

## 第一節 建築物現況概述及結構損壞原因探討

### 5-1.2 結構損壞現況及原因探討

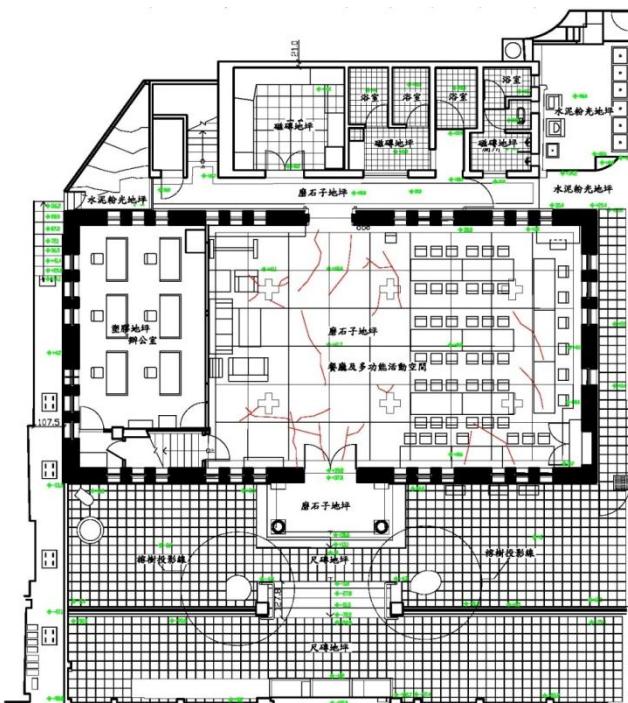
圖 5-9 1FL 地坪損壞—龜裂

一樓地坪磨石子地板有數處裂痕（圖 5-9），而建築物外觀四面之洗石子表面皆有數處裂痕（圖 5-10～圖 5-12）。

根據損壞調查之結果，市定古蹟原愛國婦人會館的損壞除後期增建造成原形貌的改變外，主要的損壞有三，一為鋪面、粉刷層龜裂，此類破壞對結構影響甚微；二為磚面表面、勾縫風化，該類破壞長期而言可能有建築物結構之虞，建議重新施作勾縫與於磚表面進行粉刷或其他可降低風化速率之工法施作，避免灰縫隨粉刷層風化之後耗損，進而影響到結構穩定性；三為外牆清水磚體垂直向裂縫，由 3 道裂縫成垂直走向與右側立面裂縫寬度從下方向上擴大等現象研判，本案基礎有不均勻沉陷之現象，且磚牆頂部可能無 RC 圈梁構造。然由裂縫修補處無破壞研判，本案基礎已趨於穩定，不均勻沉陷之趨勢漸緩，建議於磚牆頂部補施作 RC 圈梁，圍塑磚牆頂部，以降低不均勻沉陷對於結構安全之影響。

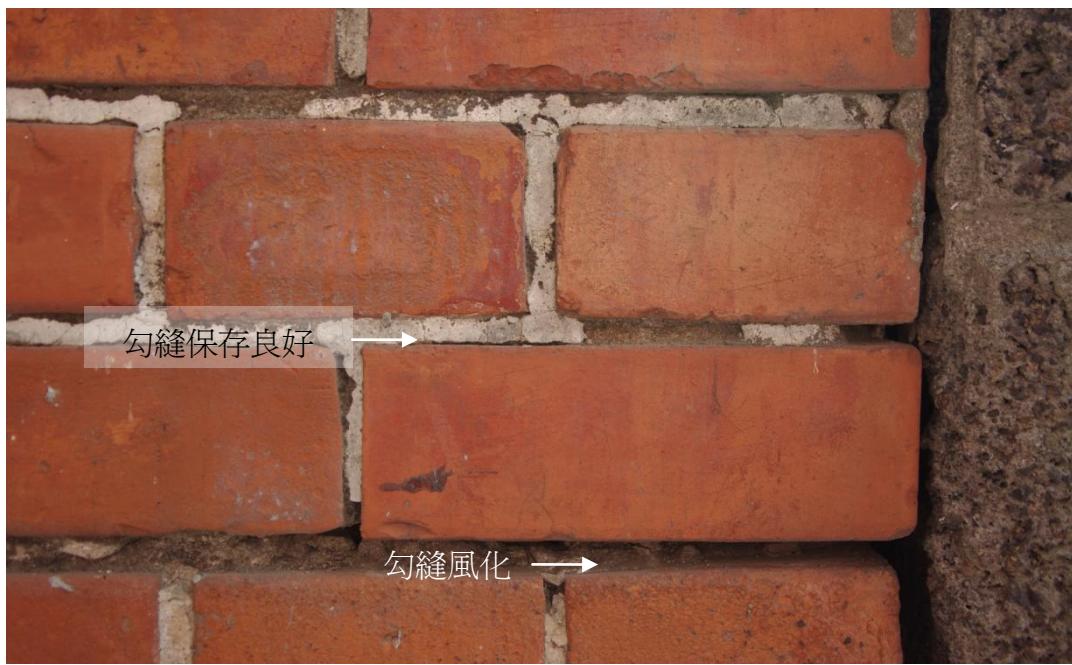
圖 5-13 勾縫風化

建築物四面皆有勾縫風化現象（圖 5-13），另於正（南）立面之磚面有風化情形（圖 5-14）。

由第一節之現況觀察（圖 5-13），部分磚牆灰縫風化程度嚴重。目前並未取樣檢測砌縫砂漿剪力強度，故採  $4.57 \text{ kgf/cm}^2$  來評估計算，建議於後續設計階段針對砌縫砂漿進行檢測，修復應以與檢測結果同等之材料重新勾縫，避免持續風化影響砌體剪力強度，進而影響建築物耐震能力。

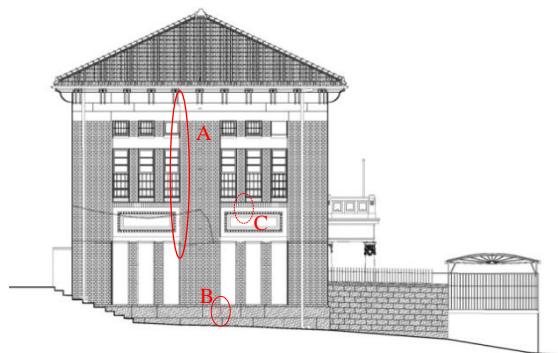
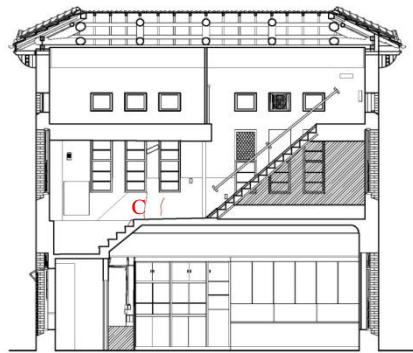
建築物右（西）立面牆內外共有 3 道裂縫（圖 5-15、圖 5-16），裂縫 A 為由 2F 延伸至牆頂之縱向裂縫（圖 5-17），裂縫 B 位於室外地面層牆面（圖 5-18），裂縫 C 於室內二樓樓梯旁（圖 5-19）。

由 3 道裂縫成垂直走向與裂縫 A 寬度從下方向上擴大等現象，研判為磚構造未交丁加上基礎有不均勻沉陷之趨勢，且磚牆頂部無 RC 圈梁構造所造成之破壞。

圖 5-15 裂縫位置示意圖-外

圖 5-16 裂縫位置示意圖-內

此外，本案磚牆頂部無 RC 圈梁圍束，建議補施作鋼構（鋼板或槽鋼）圈梁補強（圖 5-39），避免屋頂牆體產生面外裂縫或西面牆體之垂直裂縫擴大。

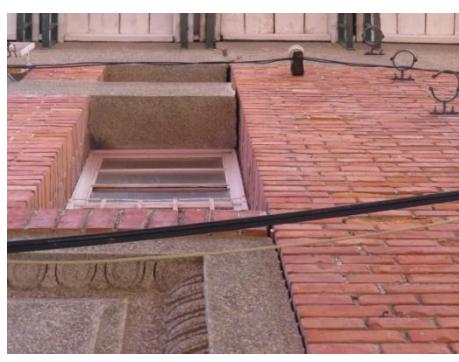
圖 5-17 裂縫 A

裂縫 A 頂部有修補之痕跡且內側相對位置不見裂痕，研判該裂縫曾為貫穿裂縫，為機能進行修補而成現狀。

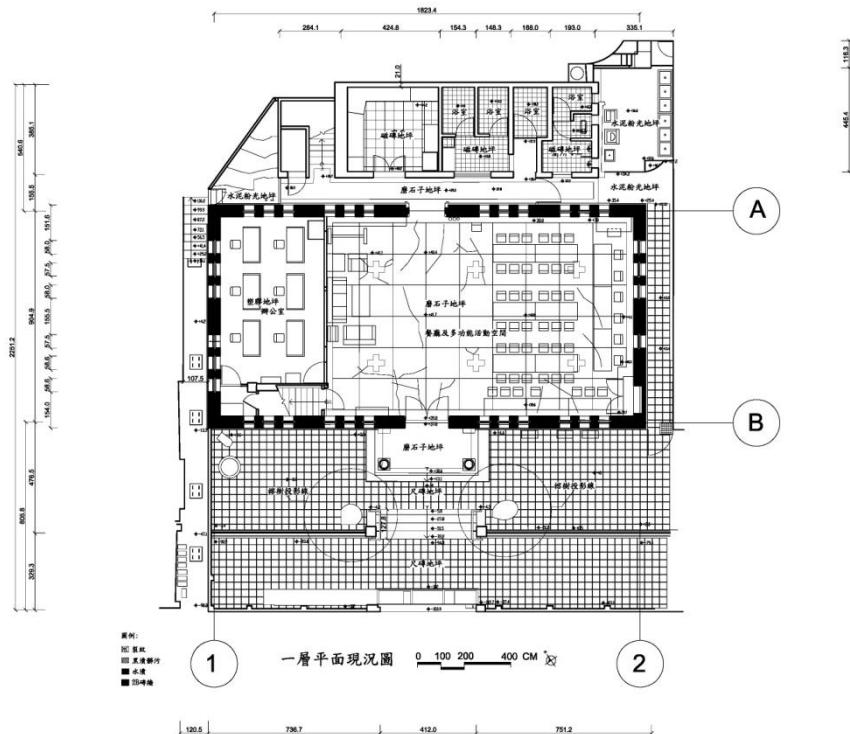
圖 5-20 牆體編號圖

愛國婦人會館南棟之牆體編號如圖 5-20 所示，依其編號分別計算牆體重量。

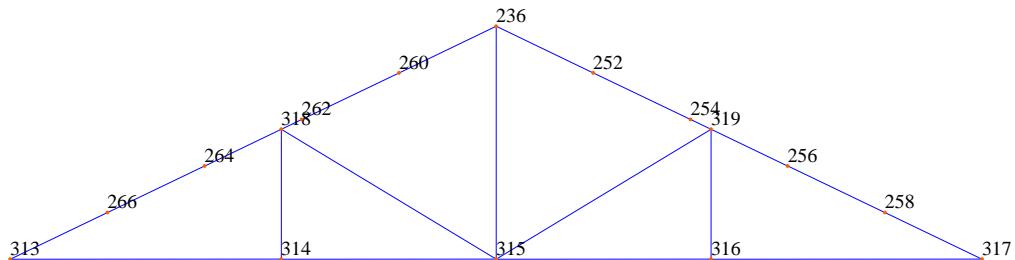
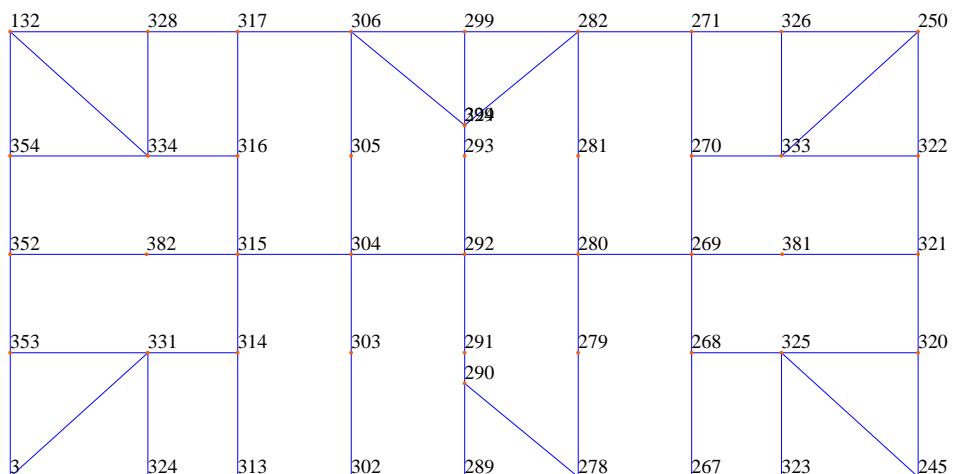
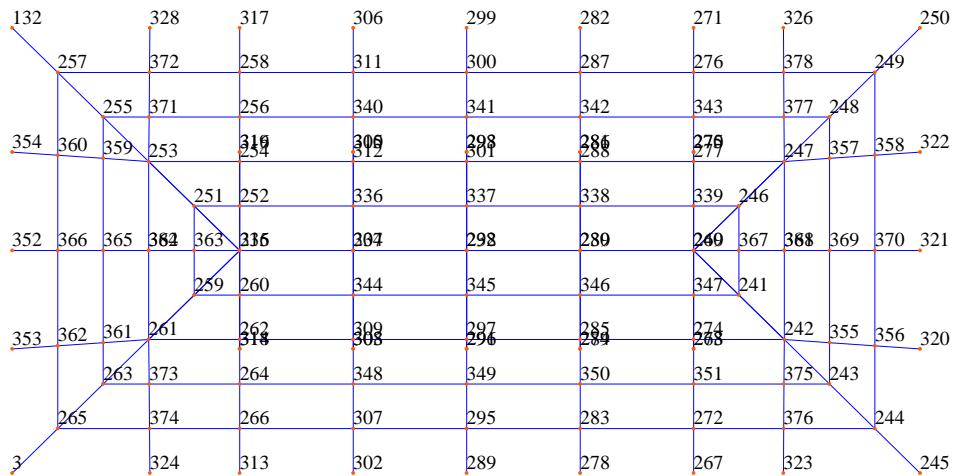
愛國婦人會館木屋架之結構安全評估，將靜載重及活載重之作用情況合併考慮，並使用 Midas Gen 程式來進行分析，進而檢討斷面應力是否合乎規定。圖 5-21 至圖 5-23 為分析模型節點編號，圖 5-24 至圖 5-26 為桿件尺寸及端點內力釋放設定情形，桁條以簡支模式模擬，圖 5-27 為模型邊界設定情形，圖 5-28 為模型 3D 視圖。

圖 5-21 節點編號 (King Post)

圖 5-22 節點編號 (水平構件)

圖 5-23 節點編號（屋面構件）

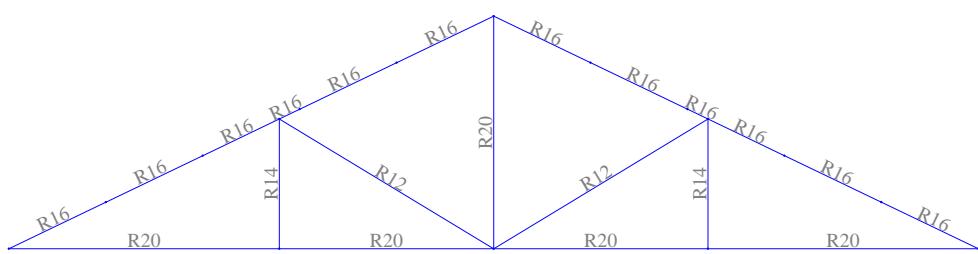
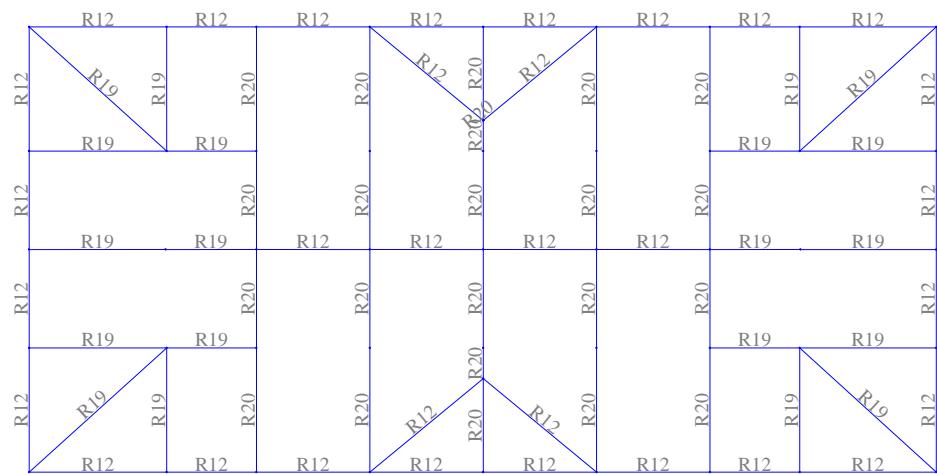
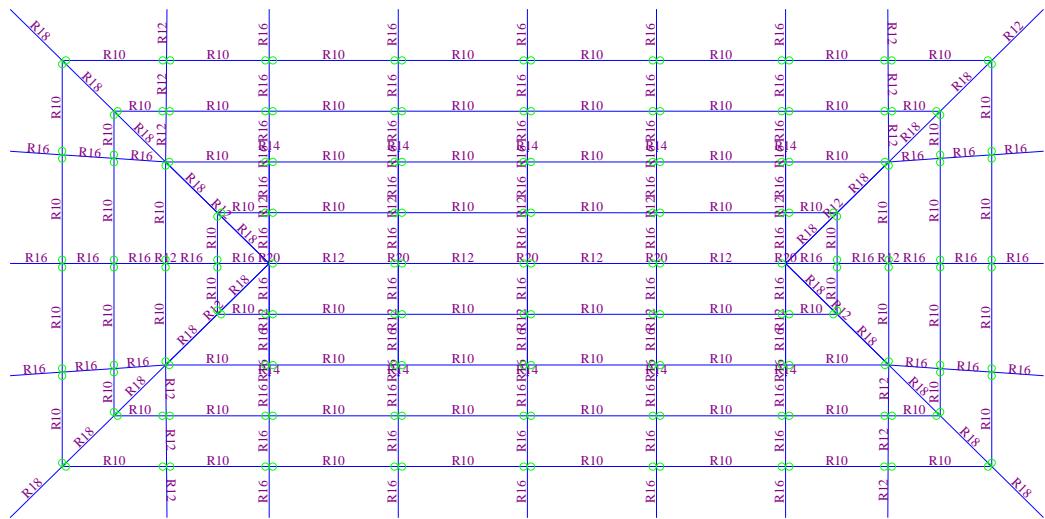
圖 5-24 模型構件尺寸 (King Post)

圖 5-25 模型構件尺寸（水平構件）

圖 5-26 模型構件尺寸 (屋面構件)

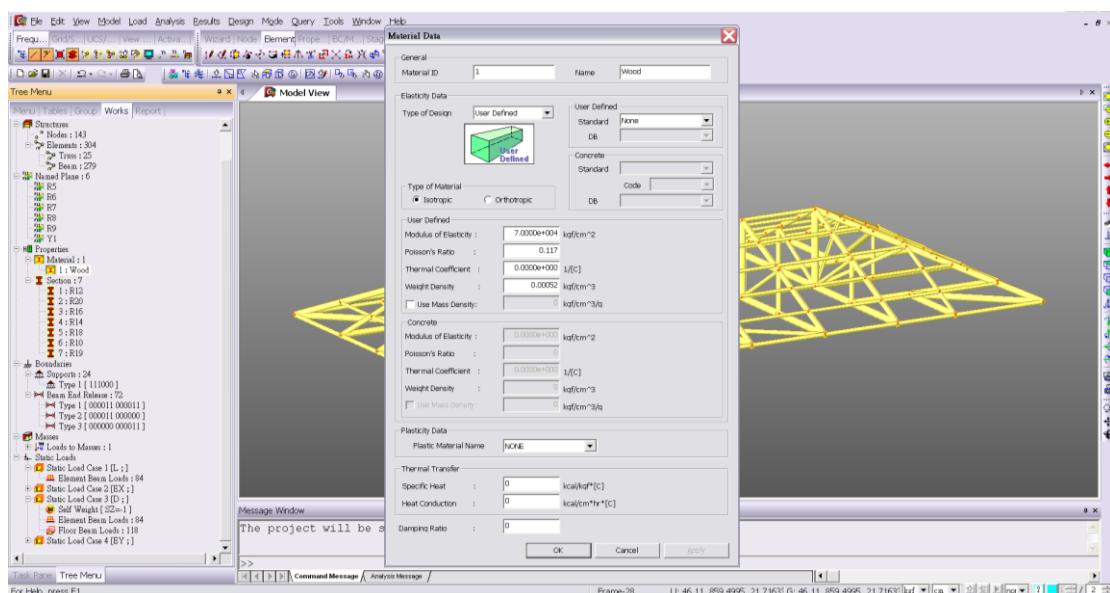
圖 5-29 Midas Gen 材料性質設定

愛國婦人會館木構屋架經鑑定為杉木（福州杉），依《木構造建築物設計及施工技術規範》之分類屬普通結構材針葉樹 IV 類，規範規定之容許應力值如下表：

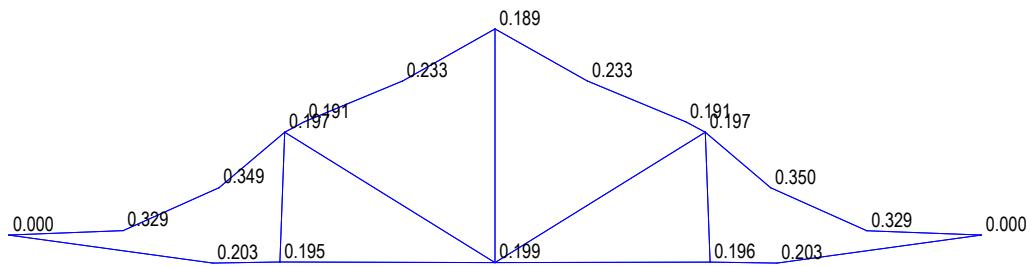
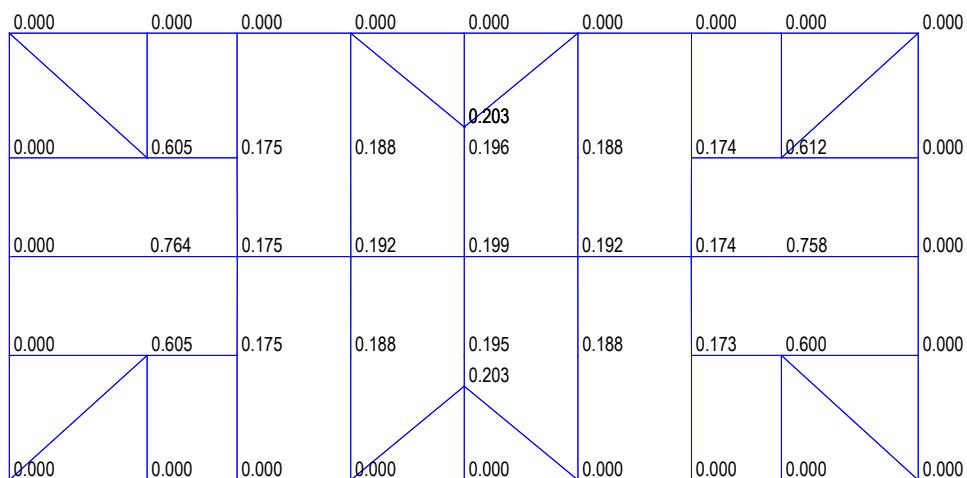
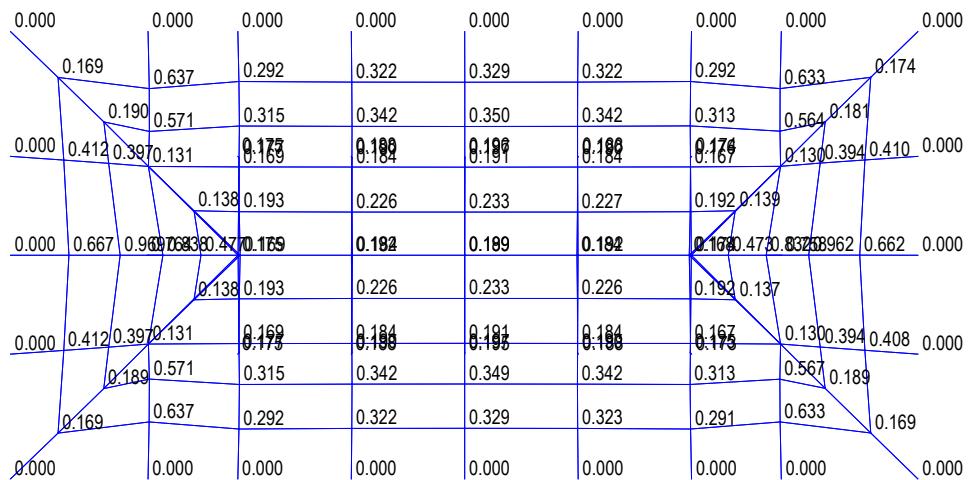
依照《木構造建築物設計及施工技術規範》【表 5.4-2】，構件受彎變形應小

於等於  $\frac{1}{240} = \frac{950\text{cm(短向跨距)}}{240} = 3.95\text{cm}$ 。由圖 5-30 至圖 5-32 本案木構架位移皆

於容許位移之內。

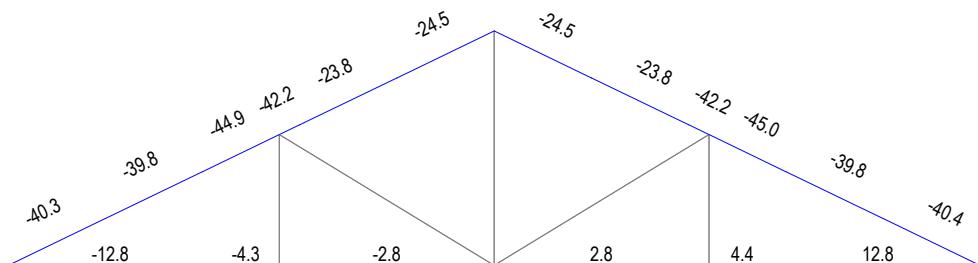
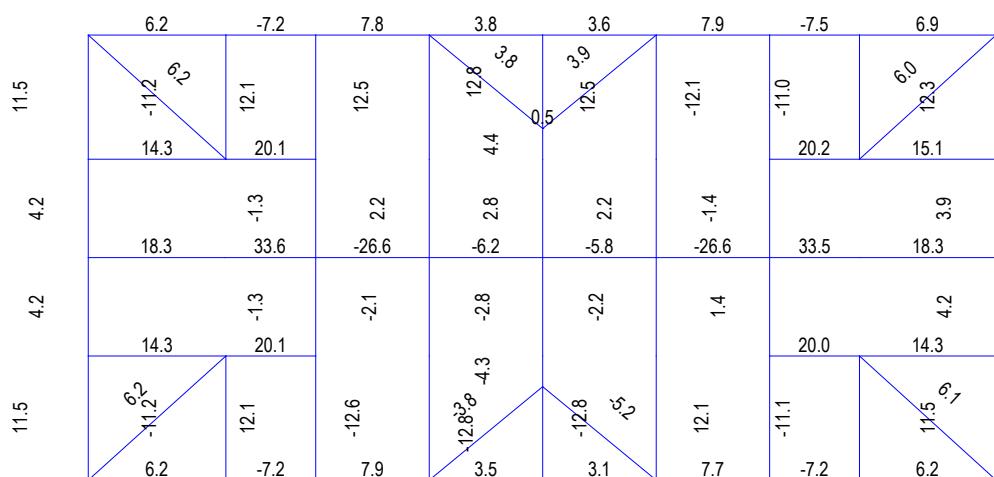
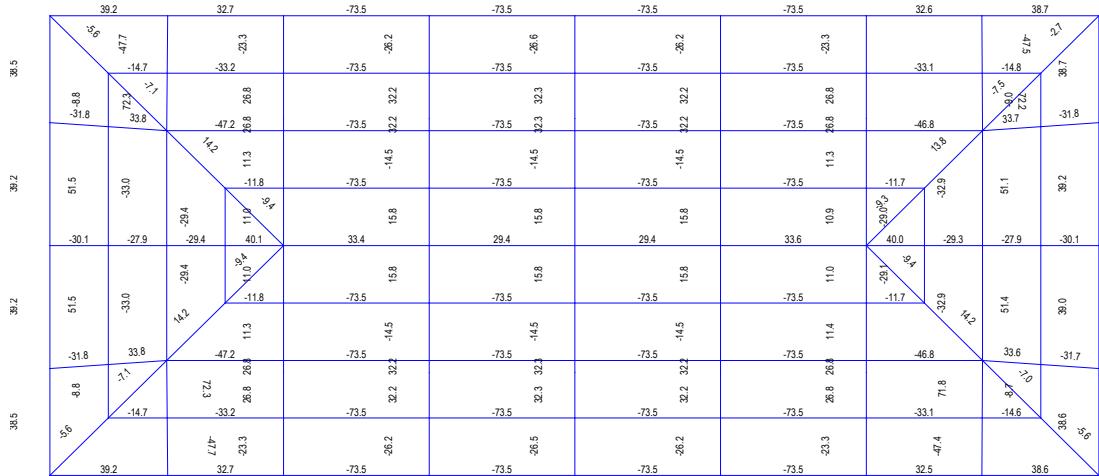
由【規範表 4.3-1(a)】，針葉木IV類之長期撓曲容許應力為  $75 \text{ kgf/cm}^2$ ，受風力或地震力之短期容許應力可提高為 2 倍。由圖 5-33 至圖 5-35 可知屋面之桁條最大撓曲應力為  $73.5 \text{ kgf/cm}^2$  小於容許應力  $75 \text{ kgf/cm}^2$ ，符合規範要求。

圖 5-35 構架 D+L 擁曲應力（屋面構架）

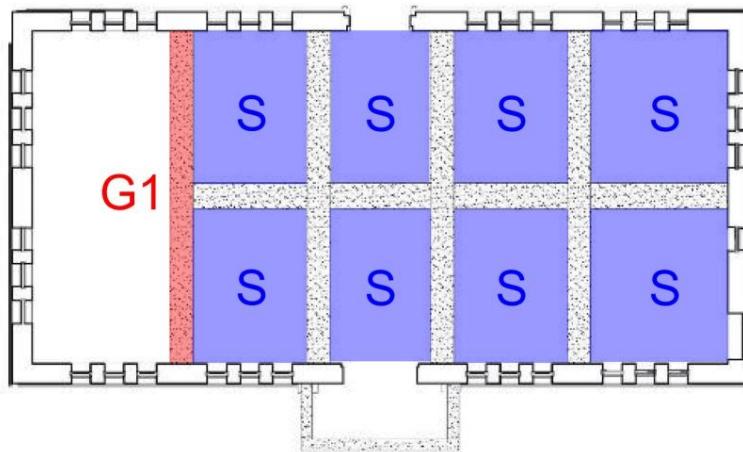
圖 5-37 二樓 RC 梁與樓版示意圖

本案二樓梁與樓板皆為 RC 構造，G1 梁寬 60cm，深 80cm，由鋼筋掃描結果可知，G1 配筋底層有 4 支鋼筋，號數介於#6~#7，側邊則有 2 支鋼筋，號數介於#6~#7，推測 G1 配筋如圖 5-37，尺寸保守採#6 進行評估；樓板 S 配筋垂直鋼筋採 3 號鋼筋，水平鋼筋採 4 號鋼筋進行評估。

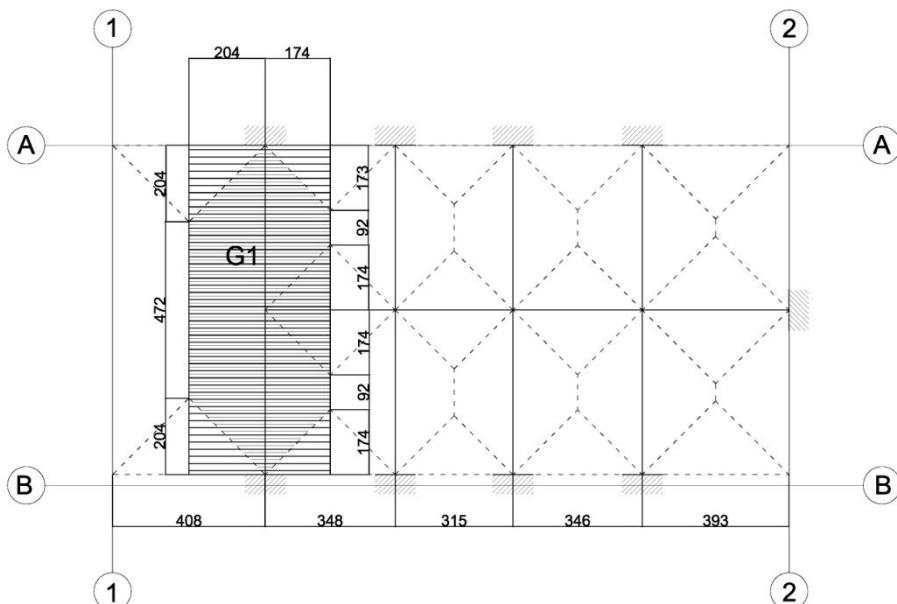
圖 5-38 二樓 RC 梁與樓版自由體圖

由圖 5-38 可知 G1 梁需負擔之載重最大，本節評估 G1 梁在  $1.2D+1.6L$  載重組合下，承受圖 5-38 中矩形斜線區域載重時之結構安全。
