## 第七章 再利用建議

### 第一節 現況問題分析與對策

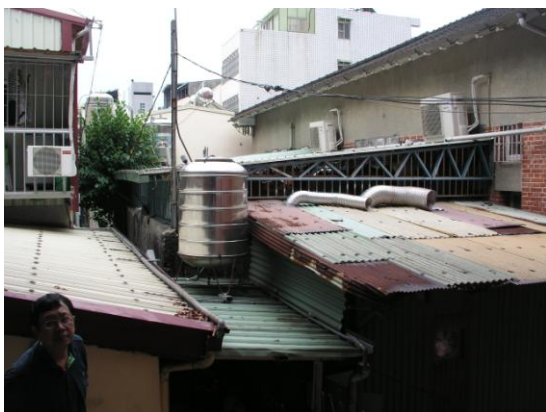
原愛國婦人會館（紅十字育幼中心）在初設計時尚未出現冷氣等相關空調設施，故而立面上並未為其預留冷氣安裝空間。近年來，因應生活的需求而於夾層之東西向立面旋轉氣窗處裝設了窗形冷氣，並於北側及東側裝設分離式冷氣，室外主機直接架在固定於牆體的支撐架上，並新拉電力迴路作為冷氣用電使用（照片 7-2、照片 7-3）。不僅使得窗扇無法正常開關，亦影響立面景觀的視覺品質。

照片 7-2 北側增建屋頂整體外觀凌亂

未來在利用時須考量現代化設施引入時對古蹟造成的衝擊，選擇適當的現代化設施，加上妥善的設計，以避免出現影響視覺品質的狀況。

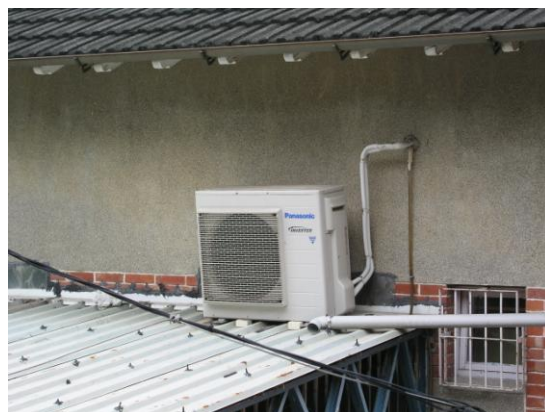
照片 7-3 冷氣的安裝影響立面景觀的視覺品質

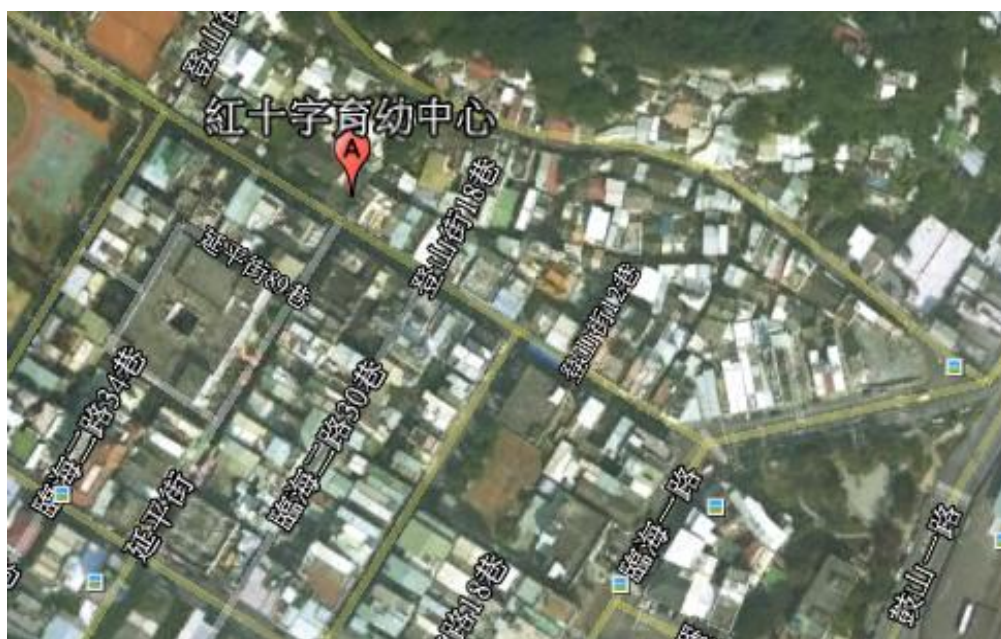
古蹟本體所在地周圍多為老舊社區，在建地有限、人口不斷成長的情況下，區域內建築日益密集（圖 7-1），對古蹟周邊景觀具有一定的影響。區域內部分依山而建的巷道曲折狹窄（照片 7-4），動線複雜，不僅有許多治安死角，車輛亦根本無法通行。違章建築眾多，緊密相連，萬一發生火災，在救火車無法進入的狀況下，恐對公共安全甚至古蹟本體造成無法彌補的傷害。

圖 7-1 古蹟所在地週邊狀況

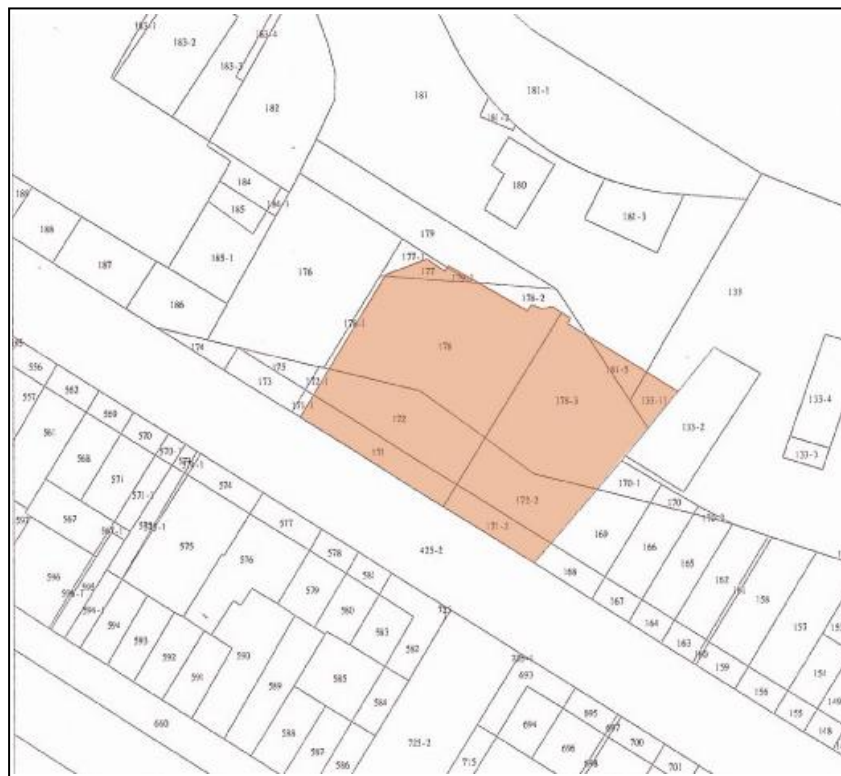
基於此，原愛國婦人會館（紅十字育幼中心）目前周圍環境雜亂的問題，實可透過都市計畫程序，劃定古蹟保存區，達到管制區內建築的目的。在古蹟保存區範圍的劃定上，研究單位的建議為控制古蹟本體範圍（圖 7-2）的周邊景觀，以觀者由登山街進入時，視覺上可及之土地範圍為界，包括登山街兩側之土地（圖 7-3）。對此保存區內建築的建蔽率、容積率、位置、高度、前、後、側院之深度及寬度，以及立面之比例、形式、材料等相關內容進行管制，以達到維護古蹟本體周邊環境景觀並賦予空間歷史氛圍的目的。再者，由於古蹟保存區範圍的劃定涉及周邊諸多居民之權益，故而執行過程須分階段舉辦說明會、公聽會及公開展覽，透過「民眾參與」的方式，以確保日後計畫能順利推展。

圖 7-3 原愛國婦人會館（紅十字育幼中心）之古蹟保存區範圍建議方案
