第六章 損壞調查及修復建議

第一節 損壞調查

6-1.1 原愛國婦人會館古蹟本體損壞調查

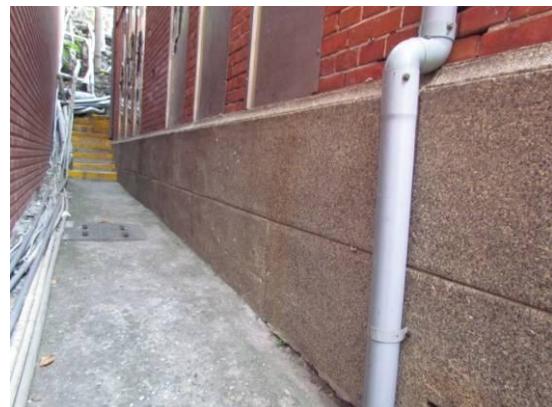
基座係指建築本體四周地表以上至地坪面的部份，目前從外觀觀之，基座構造現況仍佳，未見有傾倒、歪斜、或龜裂、斷裂的狀況發生。目前的損壞以表面裝修材的損壞為主。由照片 6-1~照片 6-4 及表 6-2A~表 6-2B 所示，正面及右側立面之基座洗石子，表面髒汙附著、水漬垂流、局部有細小龜裂紋。背立面中軸線兩側 14 公尺範圍，原表面基座粉刷遭水泥粉刷重新粉刷並上漆，形貌改變，其餘形貌仍存，惟遭漆覆蓋；左側基座則被後期施作水泥粉刷覆蓋，並塗厚漆，是其中原形貌遭到改變影響最大部分，不像其他表面髒污或遭漆覆蓋者，僅需清潔或撥漆處理，遭水泥覆蓋者需敲除依原樣重新洗石子。詳細損壞記錄表（表 6-2A、6-2B）所示。

照片 6-2 右側立面基座現況

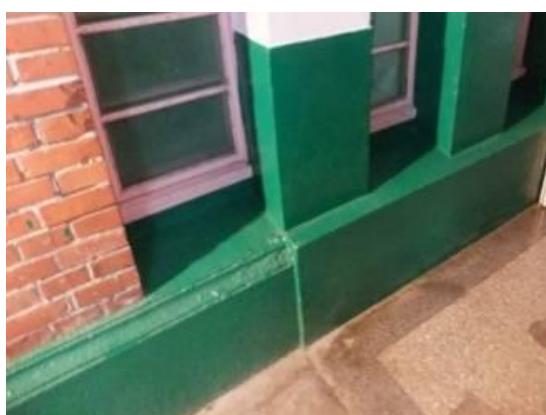
照片 6-3 背立面基座中央水泥粉刷表面
上漆、兩側為洗石子表面上漆

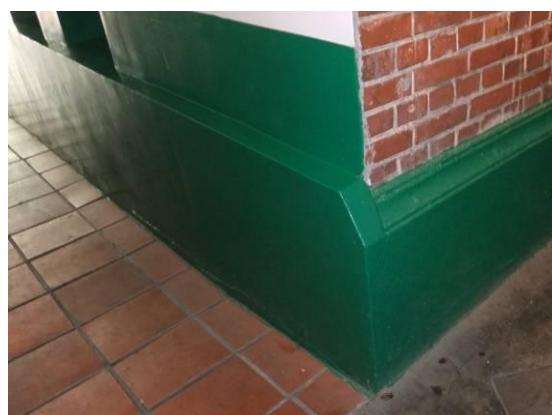
照片 6-4 左側立面基座水泥粉刷上漆

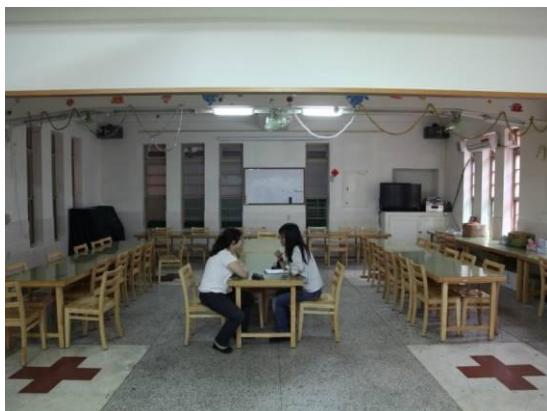
照片 6-5 一樓磨石子地坪

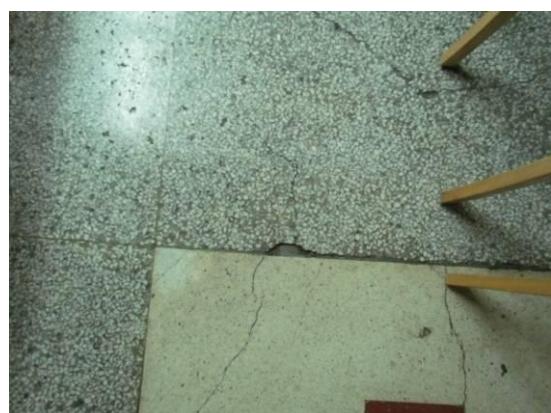
照片 6-8 磨石子地坪局部剝落缺損

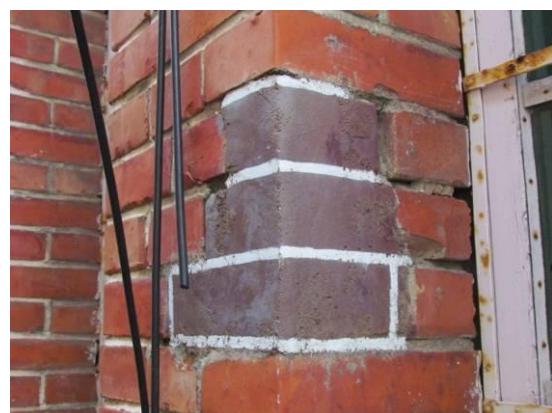
原愛國婦人會館主要為清水磚牆外觀，清水磚外牆面因無粉刷層包覆，且長期受到風吹雨淋日曬、人為破壞及材料老化等作用，導致部分磚面已有風化、缺角、鑿挖等損壞現象產生，而其後針對損壞磚面之修補，亦因選擇色料與原有磚面顏色不同，而影響整體美觀（照片 6-13~照片 6-16）。磚料之間的白灰勾縫，狀況不佳，多數已出現鬆動或脫落。此現象與勾縫材料與磚面連結不佳，加上自然外力作用下的結果，需進行全面性修補（照片 6-17）。

照片 6-14 仿紅磚修補色澤與原貌差異過大

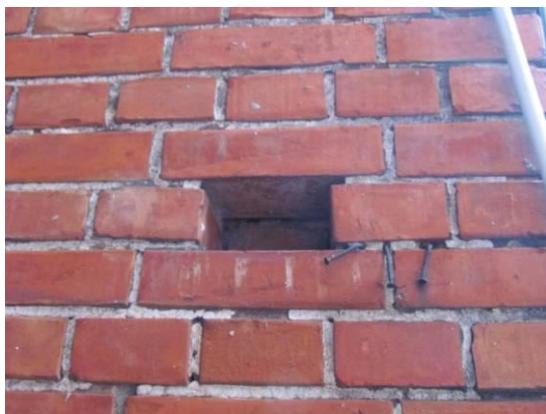
照片 6-15 紅磚遭人為挖鑿

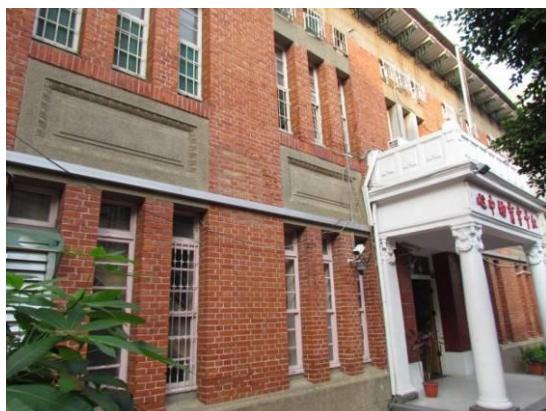
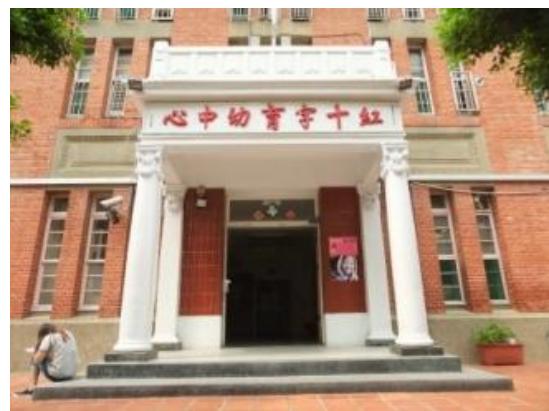
照片 6-27 外牆磚面及洗石子粉刷 照片 6-28 大門左右兩側鋪貼二丁掛面磚

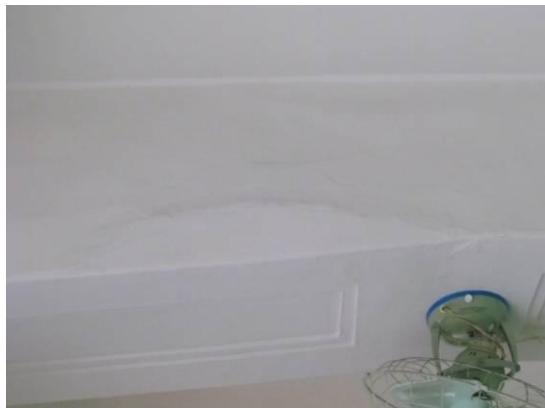
照片 6-37 一樓頂版及混凝土樑現況

一樓餐廳及多功能活動空間無天花板，一樓頂板及樑外露，為鋼筋混凝土構造，表面水泥粉刷上漆，有線腳（照片6-37）。一樓辦公室後期添加輕鋼架礦纖天花板（照片6-38）。目前頂板及輕鋼架礦纖天花板現況良好，僅混凝土樑側邊有些許粉刷層乾縮產生之細小雞爪紋，無結構安全疑慮，但混凝土樑線腳因後期整修，形貌也些許改變。二樓天花板為包覆夾層鋼架木夾板，狀況尚可（照片6-39）。增建夾層天花使用輕鋼架礦纖天花板，亦無明顯損壞現象（照片6-40）。

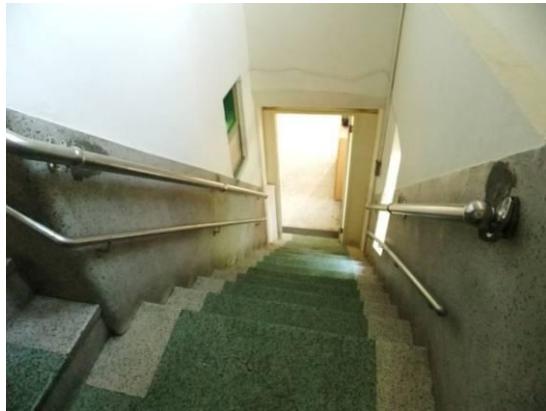
照片 6-41 鋼筋混凝土樓梯現況

室內現有兩座樓梯：一為一、二樓之間的 L 形折梯，為鋼筋混凝土構造，為原設計即存在者；一為增建夾層時所添加的二樓與增建夾層之間直梯，為角鋼焊接構造。鋼筋混凝土折梯，其梯面與兩側壁面（高度約 97 公分）皆為磨石子，壁面上有後期加設上下兩層之不鏽鋼扶手。其樓梯梯面與壁面磨石子表面有多處龜裂、麟汙

附著，甚至水泥塗補（左右各一）之狀況（照片 6-41~照片 6-43）。角鋼焊接樓梯表面鋪貼塑膠地坪，踏面前端安裝止滑條，兩側設扶手，表面上漆。目前除扶手表面局部脫漆外，其構造狀況尚稱良好（照片 6-44~照片 6-46）。

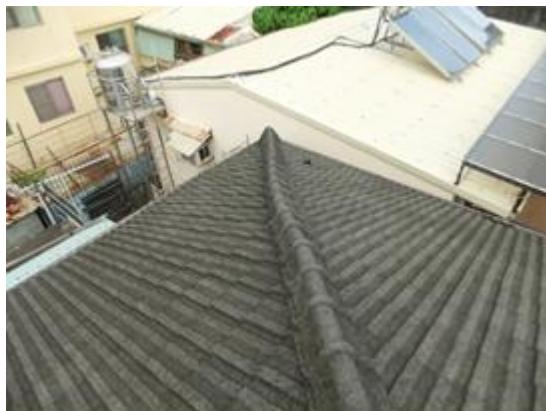
原愛國婦人會館之現況屋面瓦係民國 76 年（1987）所更換之水泥瓦，其年代已久，且缺乏日常檢修，造成現況有以下三種損壞情形：一為屋脊歪斜變形，主要發生在屋面東北側垂脊，產生原因为黏著材老化，因風力及地震力而變形（圖 6-16）（照片 6-47）。二為瓦片脫落，主要在中脊壓帶瓦處，現況中脊中段有一處壓帶瓦脫落，損壞原因肇因於固定冠瓦及壓帶瓦之黏著材老化，且瓦作間未綁緊結線（銅線）固定有關（圖 6-17、圖 6-18）（照片 6-48、照片 6-49）。三為屋瓦破損與髒汙，屋瓦因受風吹日曬雨淋，導致材料老化破裂及黑漬髒垢之附著（照片 6-50、照片 6-51）。另外，現況有鬼瓦損壞，以水泥修補之做法，影響外貌（照片 6-52）。

照片 6-47 東北側垂脊位移變形

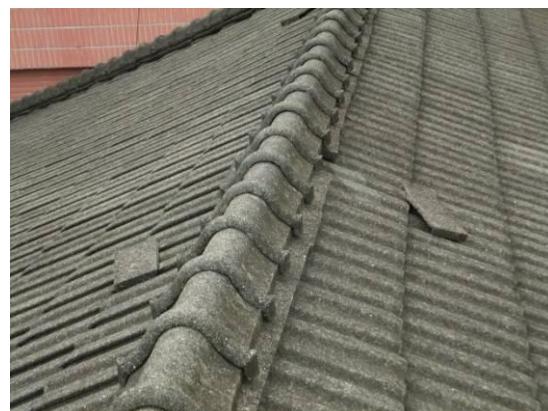
照片 6-48 中脊壓帶瓦掉落

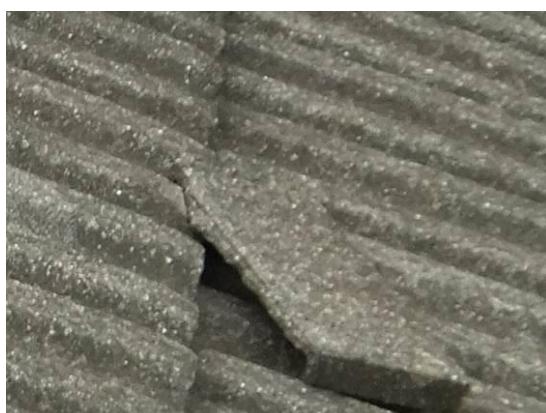
照片 6-49 壓帶瓦無孔洞以綁紮銅線

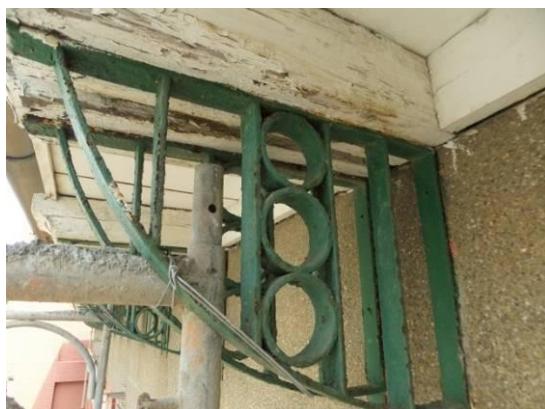
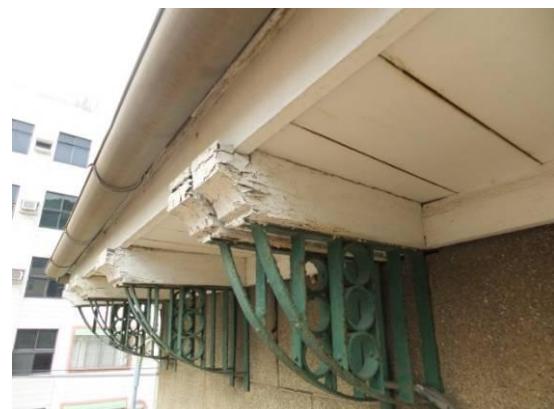
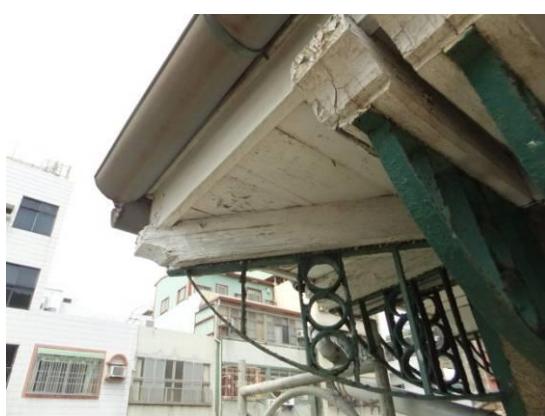
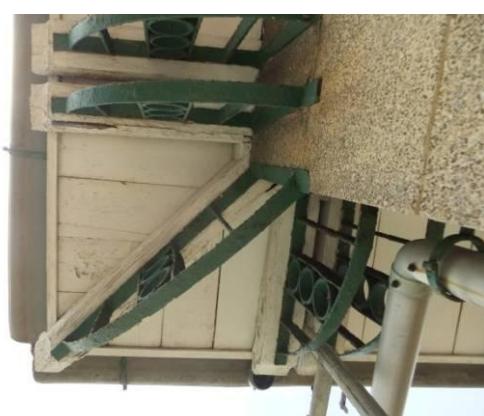
鑄鐵雙托架除角隅外其餘各向立面皆兩支一組，正面設置 21 組、背面 2 組及左右側立面各 11 組，加上角隅四支，共計 94 支，各立面之托架其長度為 55 公分，角隅托架長度為 79 公分，高度皆為 43 公分（詳圖 6-19~圖 6-20）。目前拖架除局部鏽斑及表面漆老化外，整體狀況大致良好（詳照片 6-53~照片 6-56），未來修復時，僅需除鏽重新上漆即可。托架上方托木損壞裝況詳下節。

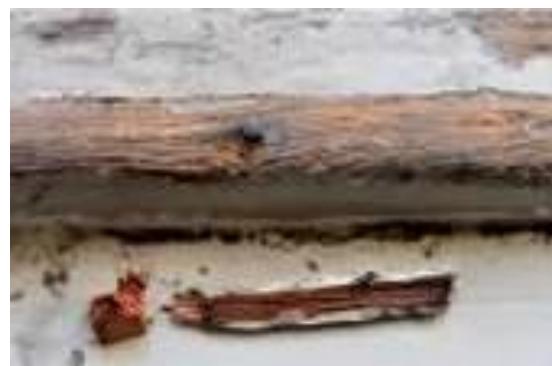
主要發生在建築物正面之門窗區域，由門窗的油漆層觀察，可以清楚發現門窗因受陽光、雨水的長年反覆作用，油漆層剝落導致木材裸露出來，而呈現明顯的風化現象，如褪色、表面裂、粗糙、年輪凹凸不平之現象（照片 6-57、照片 6-58），其原因為木材受太陽光照射影響，彩繪層與木材間的膠合力因收縮不均而產生剝離、鼓脹、龜裂，最後彩繪層脫落使得木材裸露出來。後人為保護門窗結構，而歷經多次的油漆處理，因此呈現不同顏色的塗裝層，目前窗框表面顏色為白色（照片 6-59、照片 6-60）。

照片 6-58 正面窗框構材風化現象(2)：木材粗糙

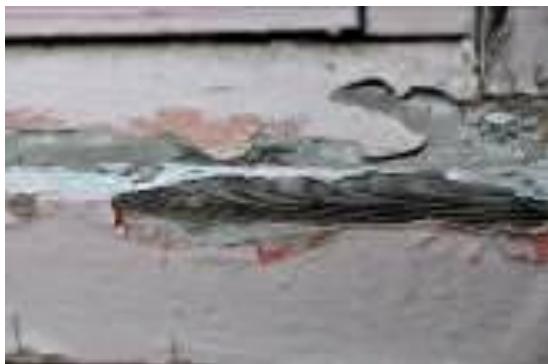
照片 6-59 正面窗框構材風化現象(3)：
油漆層脫落

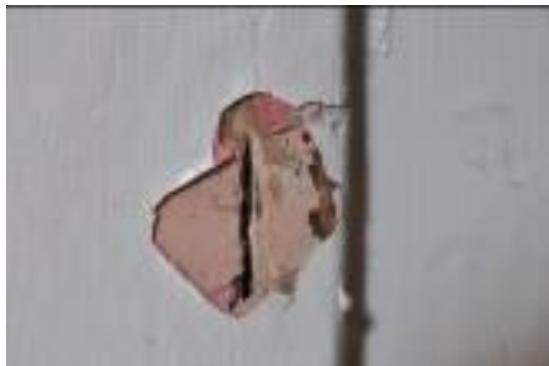
由於屋頂木構材已整修過，不易觀察出木構材白蟻危害狀況，目前就實際調查發現，木材遭受白蟻啃食的區域主要發生在建築物大門之門框區域以及正面一樓的窗框部位，而留下明顯的蛀洞痕跡（照片 6-64、照片 6-65）。

照片 6-64 大門門框之白蟻啃食蛀洞
痕跡

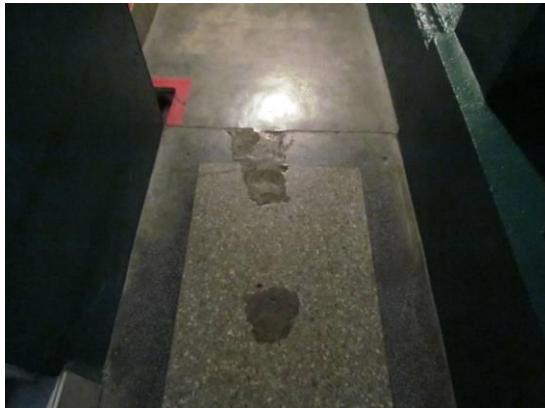
照片 6-66 與古蹟本體間通道之磨石子地坪

就損壞狀況而言 一樓通道之磨石子地坪表面水泥粉刷塗補（三處），一樓浴廁及廚房，以及二樓廁所之磁磚地坪，除表面局部髒垢及水垢附著外，現況均良好。二樓曬衣場及戶外平台之環氧樹脂地坪現況良好。詳細損壞記錄表（詳表 6-10A~6-10C）所示。

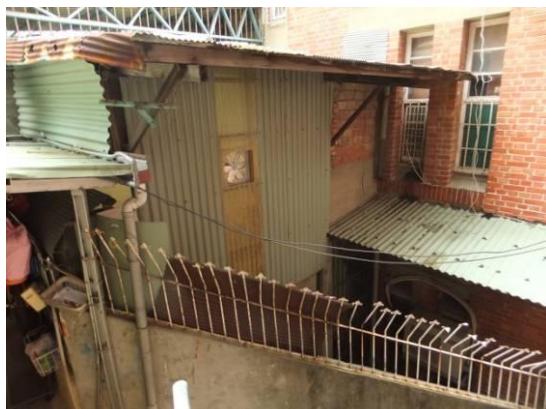
後期增建建築其外牆類型有鋼浪板及磚牆兩種形式，左側立面之上半部鋼浪板及下半部之磚造外牆目前狀況皆良好，僅表面髒汙附著（照片 6-72、照片 6-73）。後期增建建築背立面局部牆體，遭植物根植於牆體縫隙，二樓廁所及曬衣場，其背立面牆體交界處，有一裂縫從二樓延伸至一樓，其裂縫之產生，應為不同時期建造之牆體所造成之施工縫（照片 6-74、照片 6-75）。右側立面外牆現況良好（照片 6-76、照片 6-77）。

照片 6-72 鋼浪板牆體現況良好

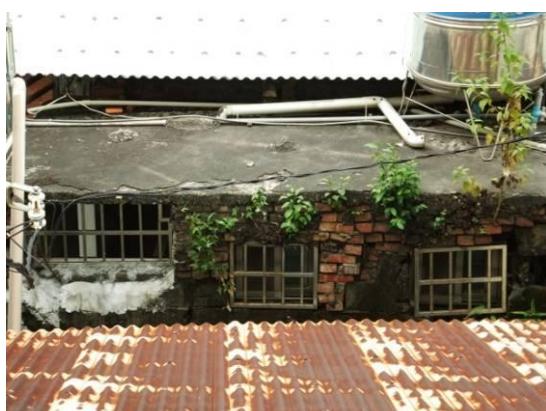
照片 6-74 植栽附生於牆體

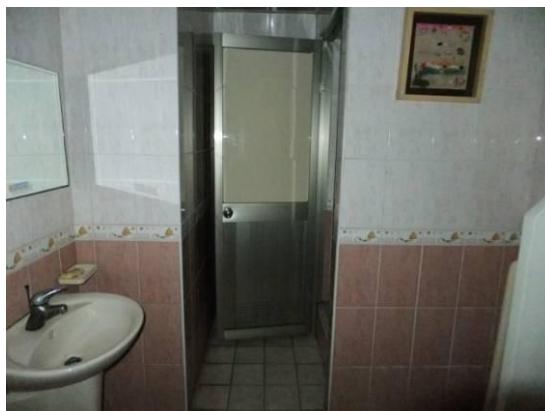
照片 6-78 一樓浴廁內牆現況

後期增建建築由於目前內牆皆由粉刷層覆蓋，因此無法確切得之實際之牆體構材為何，研判應與外牆一樣皆為磚造，目前內牆狀況良好（照片 6-78~照片 6-81）。

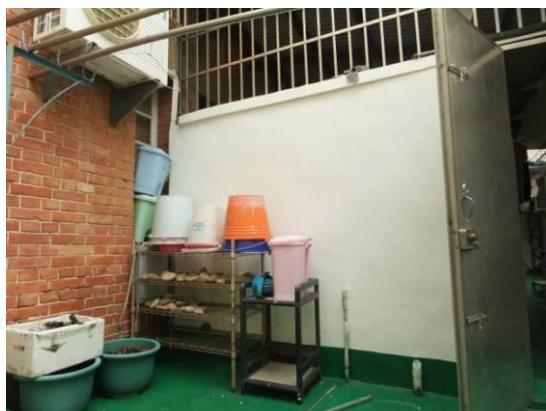
照片 6-82 左側立面現況良好

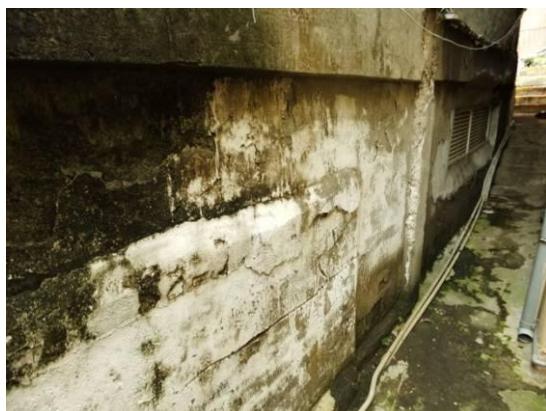
後期增建建築左側立面為水泥粉刷表面上漆，現況良好。右側立面為水泥粉刷，表面局部髒汙附著。背立面由於緊鄰陰暗潮濕之狹窄巷道，因此背立面牆面潮氣嚴重，導致粉刷面髒垢黑漬及青苔附著，局部水泥塗補，另混凝土樑及柱表面粉刷風化掉落，造成鋼筋外露生鏽（照片 6-82~照片 6-87）。一、二樓內牆皆為水泥粉刷表面上漆及貼磁磚，狀況尚稱良好。

照片 6-84 牆面潮溼及髒垢黑漬附著

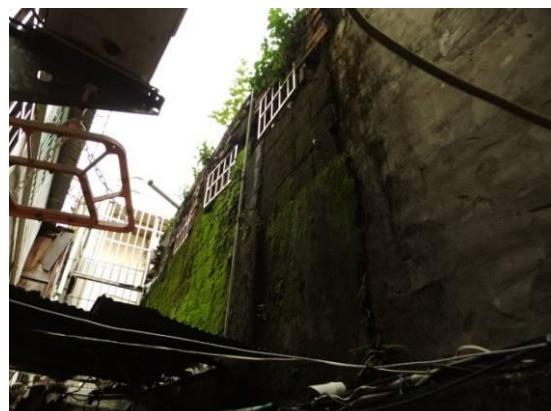
照片 6-85 牆面青苔附著

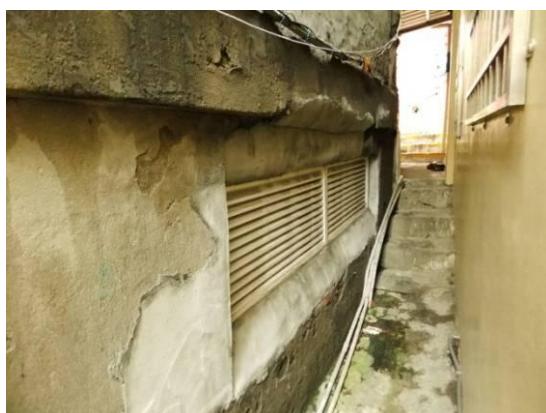
照片 6-86 局部水泥塗補

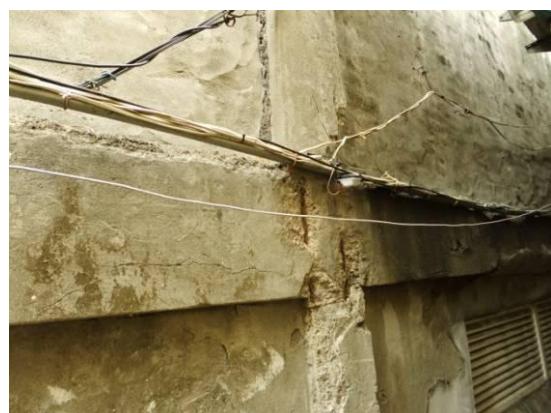
照片 6-87 局部粉刷剝落造成鋼筋外露

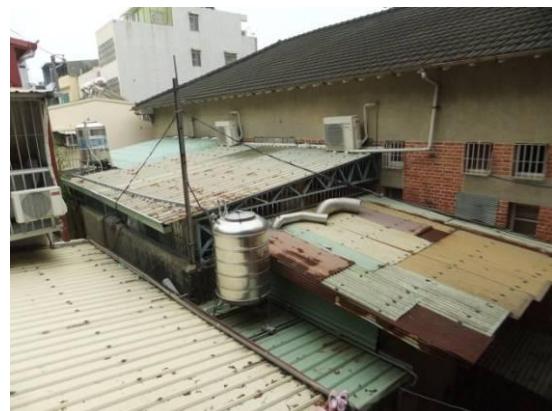
後期增建建築除二樓廁所屋面為鋼筋混凝土版屋頂外，其餘皆是鋼浪板屋頂，廁所屋頂表面局部粉刷老化的破損失，髒垢黑漬附著於屋頂面（照片 6-94）。鋼浪板屋頂多處生鏽且有破損之現象（照片 6-95~照片 6-97）。

照片 6-95 鋼浪板屋頂損壞現況-1

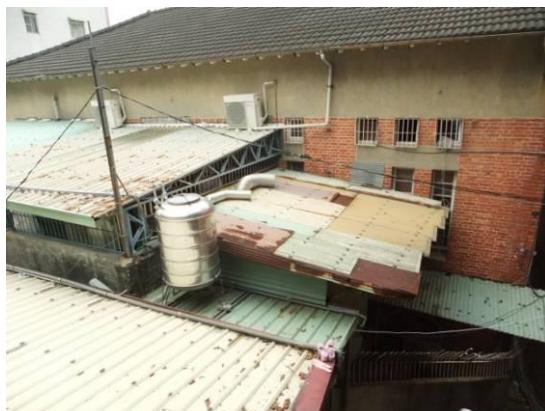
照片 6-96 鋼浪板屋頂損壞現況-2

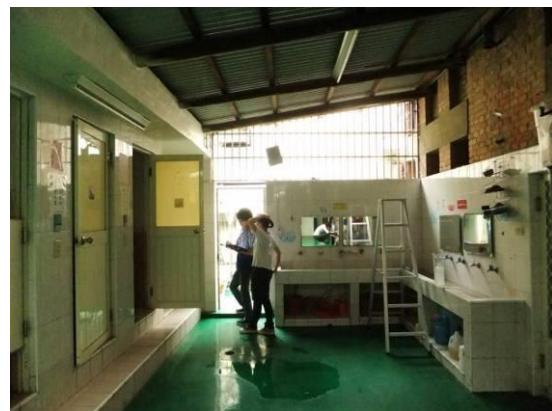
照片 6-99 檻仔及桷仔現況-2

屋架形式有楹仔及金屬桁架兩種類型，楹仔直徑為 10.5~13 公分，共四根，上承六根桷木（6*6 公分），楹仔除局部有裂紋之產生外，其餘現況良好。金屬桁架則表漆局部剝落，且有輕微生鏽之現象（照片 6-98~照片 6-103）。

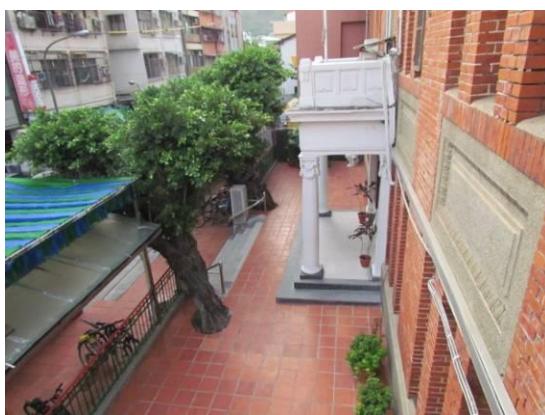
照片 6-106 上段地坪現況

下方洗石子側牆，表面髒污水漬附著，局部有細小龜裂紋。樓梯表面材質為磨石子，表面髒汙附著，局部有細小龜裂紋，樓梯兩側之洗石子矮柱，表面僅髒汙附著，現況良好。前院兩株榕樹目前現況良好（照片 6-104~照片 6-111）。

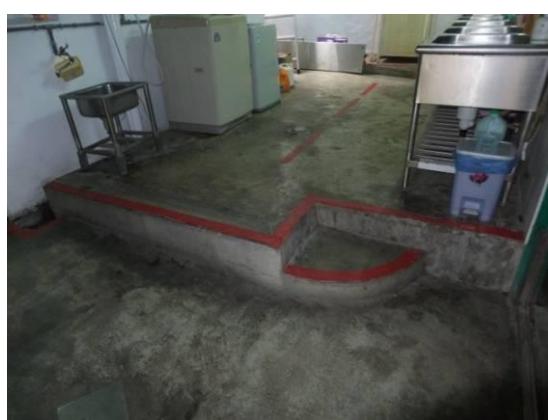
照片 6-118 A 區地坪現況

後院 A 區地坪及 B 區地坪與緩坡皆為水泥砂漿粉光，表面髒垢汙漬附著，局部有細小龜裂紋，現況大致良好（圖 6-37）（照片 6-118、照片 6-119）。
